## 高速道路におけるアスファルト舗装の「解体新書」プロジェクト ―検討の概要―

## 2. 開削調査（「解体新書」プロジェクト）

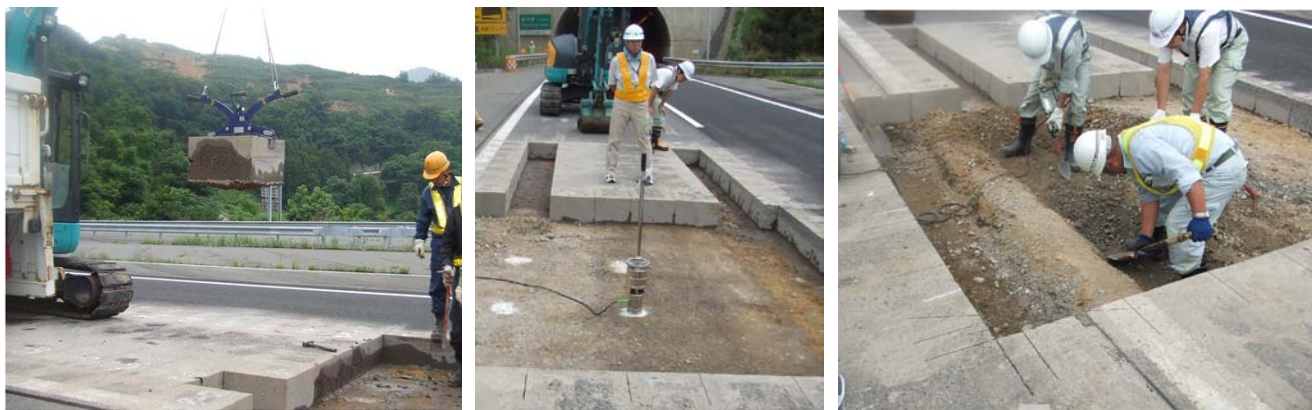
今回実施した開削調査は、高速道路のアスファルト舗装が供用期間中にどのような状態に変化していくのかについて、詳細な分析を試みるものであり、そのため各種室内試験を行う供試体を現地から採取すべく、アスファルト混合物層を、カッターを用いて切断・搬出した（写真-1 左）。その後、下層路盤面での支持力や密度等の測定と試料採取を行い、上部路床についても同様の調査とサンプリングを実施した（写真-1 中・右）。

写真-1：(左)アスコン層の切出し (中)小型FWDによる路盤調査 (右)下層路盤材の採取状況
