高速道路におけるアスファルト舗装の「解体新書」プロジェクト —調査結果—

(株)ネクスコ東日本エンジニアリング 正会員 吉野 公朗
 東日本高速道路(株) 正会員 ○高橋 茂樹
 東日本高速道路(株) 早川 泰史
 東日本高速道路(株) 原田 秀一
 東日本高速道路(株) 砂金 克明

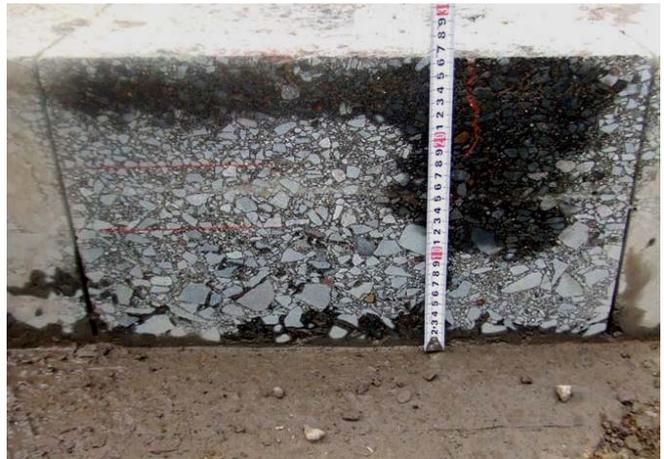
写真-1 健全箇所における開削断面の代表例

まず、供用18~20年を経過した高速道路で、一度も補修履歴がない、つまり建設時の舗装が現存している箇所には、以下の特徴が共通して確認できた。

- ① 路面にわだち掘れやひび割れがあっても、表・基層の範囲内に留まっている。
- ② アスコンの層間に隙間がなく、各層とも密着している。
- ③ 下層路盤や路床の変形がない(粗骨材自体の強度は高くなくても、十分締め固まっている)。
- ④ 雨水の浸透や滞水がない。

代表的な健全箇所の開削断面を写真-1に示すが、補修実施後は目立った路面損傷が見られていない、という箇所にも、同じ特徴が見られており、これが長寿命舗装を構築する上で、重要なキーワードになるのではないかと印象を持っている。

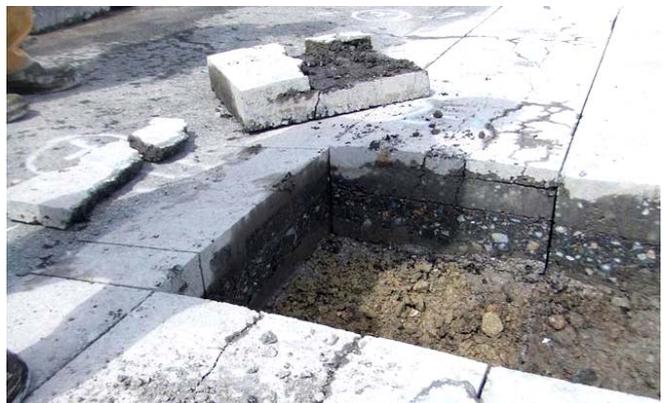
写真-2 ひび割れ発生箇所の舗装内部の状況

1点目は、ひびわれ直下の舗装内部は、アスコンが層間で縁切れを起こし接着していない場合があり、このような箇所では、写真-2に示すように、舗装体としてブロックで吊上げることができなかった。

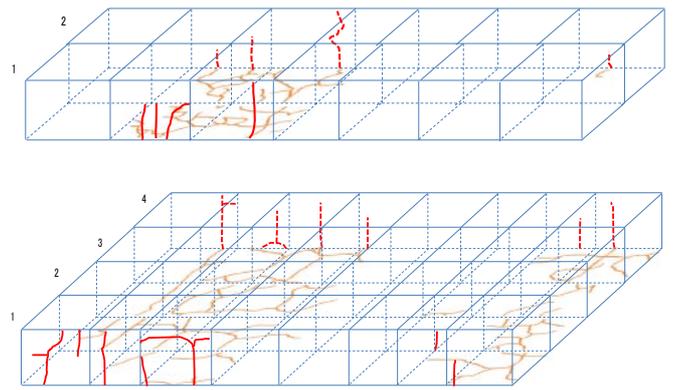
図-2 (上, 下) アスコン底面のひび割れスケッチの例

また、ひび割れについては、路面から舗装内部へ発達するものが多いが、本調査では、アスベースの底面から発生し、上方向へ伸展するものも見られた(図-2)。この底面からのひび割れについては、路盤は健全ながらアスコンの層厚が薄い箇所で見られた疲労ひび割れと、写真-3~5に示すような路盤の変形や脆弱化が生じている場合、载荷時にアスコン層に大きな曲げ応力が加わり、底面からひび割れが発生するという、2種類に大別されることから、今後の疲労解析を行う際に留意すべき事項と考えている。

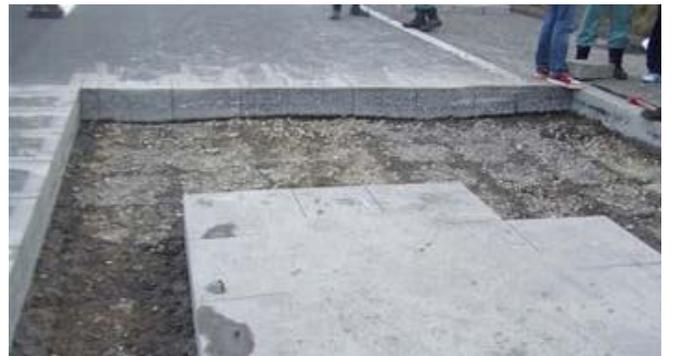
写真-3 アスコン層の流動と路盤の永久変形

2点目の発見は、下層路盤や路床の変形である。これは、長野道の盛土区間において、密粒舗装区間に、いわゆる「W わだち掘れ」が発生していた箇所で見られたもので、写真-3に示すように、路面同様のわだち掘れが、アスベース底面(下層路盤面)のみならず、路床面にまで及んでいた。当該箇所の粒調路盤や路床は、人力で試料採取が可能であり、前述の健全箇所とは異なり、堅固に締固まった状態ではなかった。

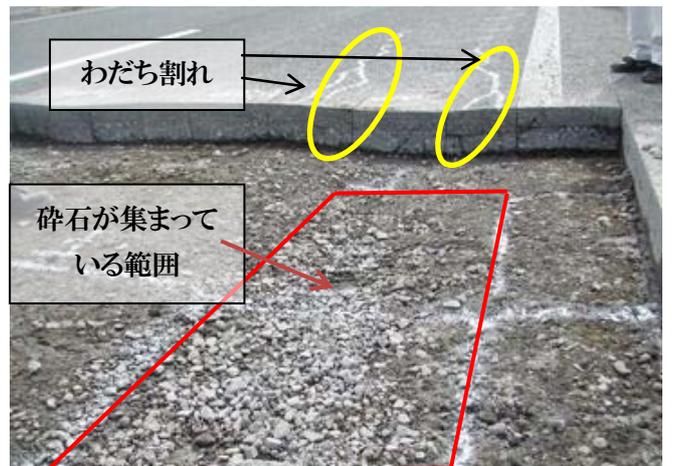
写真-4 ポンピング発生箇所の開削状況

3点目は、ポンピング発生箇所の内部状況である。これまで、高機能舗装化に伴い急増しているポンピングについては、既設の基層混合物のはく離・脆弱化が原因と認識してきたが、今回開削調査を実施した箇所は、いずれも複数回、基層やアスベースからの打換を実施しているため、補修後のアスコン層の脆弱化はなく、下層路盤や路床内に滞水が見られた。

ある箇所では、写真-4に示す通り、下層路盤面に粗骨材が取り残されていることが確認できた。これは、ポンピングが発生しているわだち部直下のみに見られた現象であることから、アスコンのひび割れを通して雨水が浸透し、路盤の細粒分が繰返し交通荷重で、噴き上がった後の状態と推察できる。

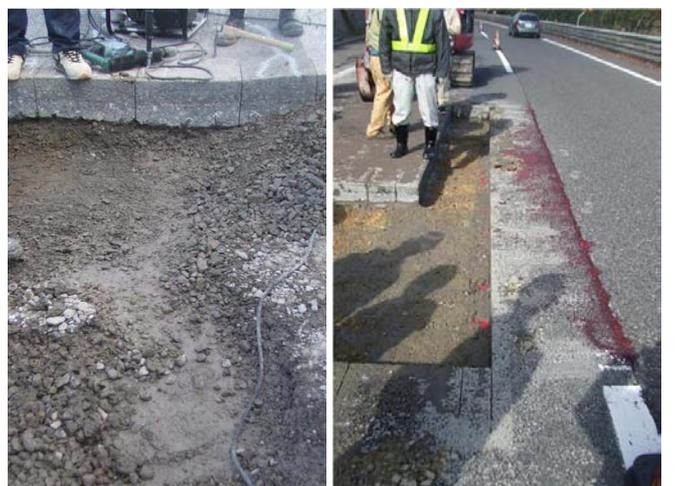
写真-5 路盤への雨水浸透事例

また、別の箇所では、補修工事の際に、センターライン上にできる施工目地から雨水が下層路盤内に浸入している事実も確認できた(写真-5右)。
