福井地区における高速道路の横断ひび割れの発生要因に関する一検討

中日本ハイウェイ・エンジニアリング名古屋(株) 正会員 ○ 水野 卓哉
 中日本ハイウェイ・エンジニアリング名古屋(株) 平 俊勝
 中日本高速道路(株) 金沢支社 正会員 森山 守

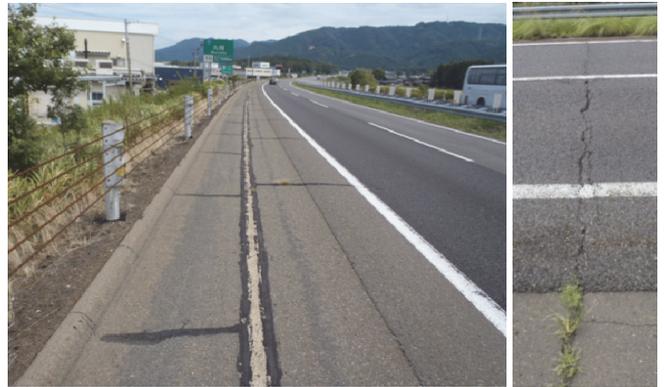
NEXCO 中日本管内の北陸自動車道 福井北 IC～金津 IC 間は、供用後 40 年が経過している路線であり、**写真-1** に示すように路肩部から中央分離帯に舗装幅員全幅にわたり、縦断方向に一定間隔（約 10m 間隔）で横断ひび割れが発生している。本検討では積雪寒冷地で発生している横断ひび割れの、ひび割れ幅の挙動やひび割れの発生原因に関して検討を行った。

写真-1 横断ひび割れの発生状況

当該調査箇所での横断ひび割れの発生原因は、以下の2点の複合要因によるものと推察される。

- (A) 供用後から補修が行われていない「路肩部」より、低温ひび割れによらない温度ひび割れが発生する。
- (B) 路肩部からのひび割れがリフレクションクラックの起点となり、本線車線部に進展し、舗装補修の度に同一箇所にて横断ひび割れが発生する。

今後は当該調査箇所のひび割れ部のコア採取を行い、ひび割れの到達深さや、アスファルトの性状分析を行い、構造的なひび割れ破壊の進展程度の確認と、今後の補修方法について検討を行う予定としている。

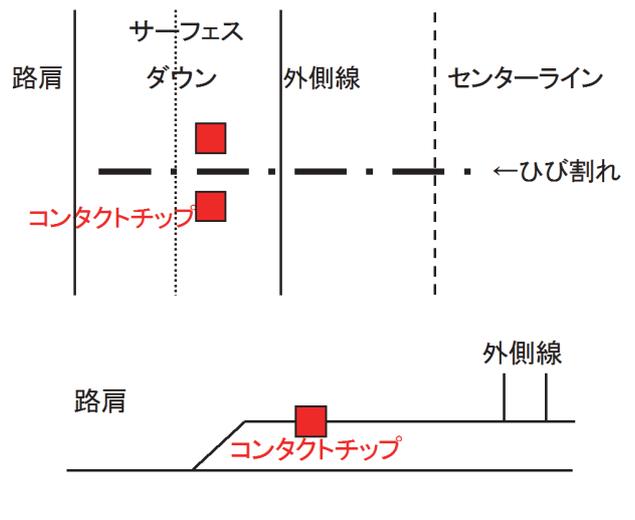
図-2 ひび割れ幅の測定概要
(上段：平面図 / 下段：断面図)

また、ひび割れ幅の測定は、縦断方向にひび割れを挟むようにコンタクトチップを舗装表面に固定し、チップの遊間をコンタクトゲージにて直接測定を行った。ひび割れ幅の測定概要を**図-2** に示す。

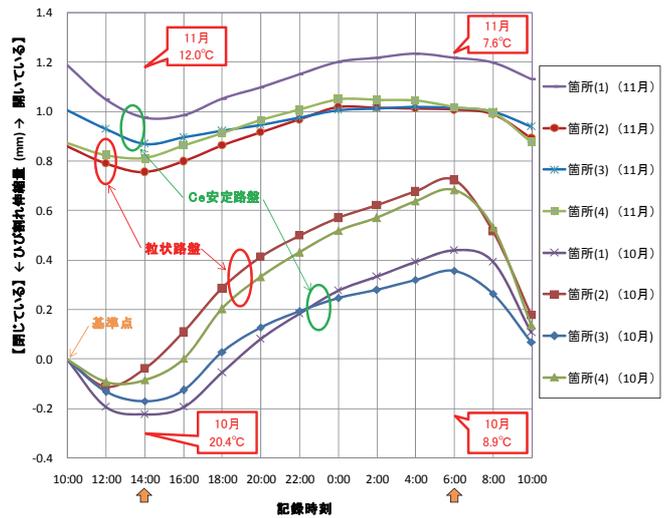
図-3 ひび割れ幅の日変動と季節変動

10 月上旬と 11 月下旬にひび割れ幅の現地測定を行った。その時のひび割れ幅の日変動と季節変動を整理したものを**図-3** に示す。これより、ひび割れ幅の日変動は、気温の変動に連動しており、日中 14 時ごろと日の出 6 : 00 ごろを境に、ひび割れの伸縮の方向が変わっていることが確認される。10 月および 11 月のひび割れ幅の日変動量はそれぞれ 0.8mm、0.3mm 程度であった。また、10 月と 11 月のひび割れ幅の季節変動は 1.0mm 程度であり、気温の低下に伴いひび割れ幅が開いていることが確認される。

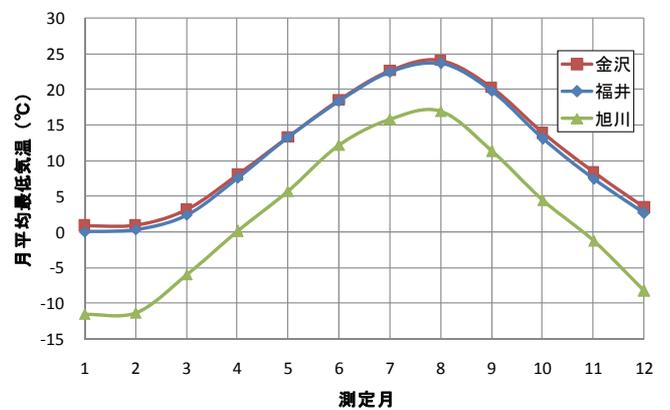
図-4 調査地点の月平均最低気温の変動

横断ひび割れが発生している調査地点(福井地区)と近隣の金沢地区、並びに温度ひび割れが確認される北海道内陸部の旭川地区の、月平均の最低気温を整理したものを図-4に示す。これより、福井地区は冬季においても月平均最低気温は0°C程度であり、舗装体の凍結融解やアスファルトの脆性破壊を引き起こす温度領域ではないことが確認される。

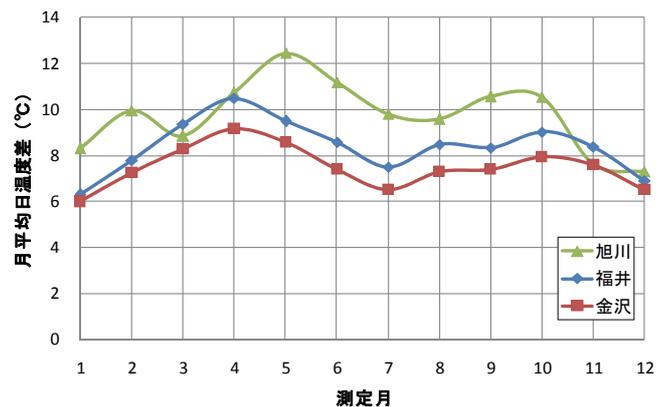
図-5 調査地点の月平均日温度差の変動

一方、調査地点の月平均日温度差【(日最高気温-日最低気温)の月平均】を整理したものを図-5に示す。これより、福井・金沢、旭川地区の月平均日温度差の年間平均値(年間平均気温差)は、それぞれ8.4°C、7.5°C、9.7°Cであった。参考文献2)によると、温度ひび割れが発生している地点の年間平均気温差は7.8~9.4°Cの範囲とあり、これと比較した場合、福井・旭川両地区が該当し、福井地区は金沢地区より地理的に南側に位置しているものの、温度ひび割れが発生しやすい環境にあると推察される。
