繰り返し荷重試験を通じたアスファルト舗装の疲労蓄積傾向に関する考察

独立行政法人土木研究所 正会員 ○渡邊 一弘, 堀内 智司, 久保 和幸

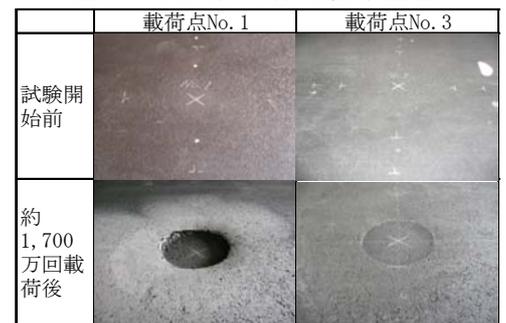
図-3 試験前後の荷重点状況

荷重点における路面の試験前後の状況を図-3に示す。荷重点No.1の約1,700万回荷重後は、路盤の細粒分やはく離によるアスコンのフィラー分などによるものと想定される噴出跡が確認でき、また荷重板に沿って押し抜きせん断状に破壊されている(路面沈下量50mm以上)。一方、荷重点No.3は、5~6mm程度の路面沈下は認められるが、目立った損傷はない。

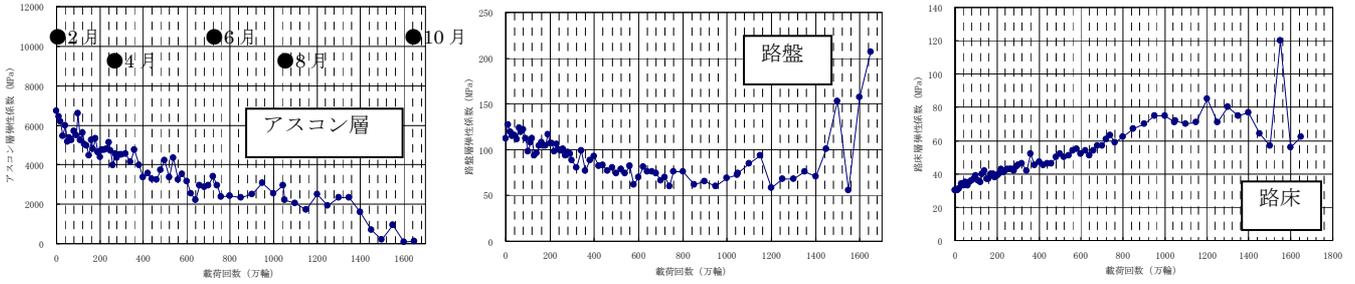
図-4 荷点 No. 1 における各層の弾性係数の推移

試験期間中に、随時荷重点でFWDたわみ量調査を行い、そのたわみ量をもとに多層弾性理論に基づく静的逆解析プログラム(BALM)より舗装各層の弾性係数を求めた。その結果を図-4,5に示す。アスコン層弾性係数は20℃温度補正を行ったものである。荷重点No.1では、アスコン層及び路盤の弾性係数は繰り返し荷重に伴い低下し、路床の弾性係数は上昇している。荷重点No.3では、約1,700万回荷重後もアスコン層は6,000MPa程度以上と健全な状態を保ったままで、路盤及び路床の弾性係数の変化も明確には確認されない。なお、荷重点No.1については、1,400万回荷重を超えたあたりから特に路盤以下の弾性係数の逆解析結果の変動が大きくなっている。これは、荷重点に沿った路面沈下が著しく、荷重点とFWD荷重板(半径は同一の30cm)のずれや、アスコン層が押し抜き

せん断状の破壊形態であるため層状の弾性体という逆解析の仮定に不整合が生じているものと考えられる。

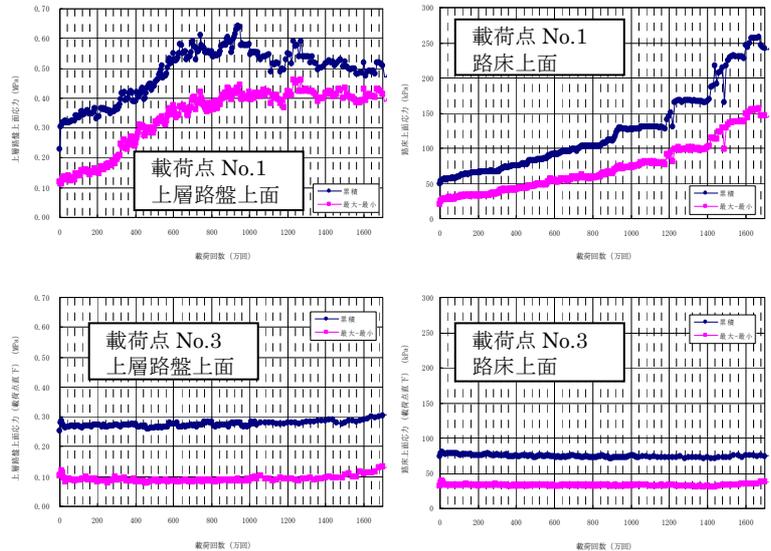
図-6 上層路盤上面及び路床上面の計測土圧の推移

荷点直下の上層路盤上面と路床上面での計測土圧の推移を図-6 に示す。荷点 No. 1 は、荷点とともに上層路盤上面及び路床上面で受ける土圧が上昇する。これは、前節で述べた FWD たわみ量の静的逆解析から算出されるアスコン層弾性係数が低下していることから、アスコン層に疲労が蓄積することにより、荷重分散効果が現象して下層で受ける圧力が上昇すると説明できる。一方、荷点 No. 3 は土圧に明確な変化はなく、これは前節で各層の弾性係数に明確な変化がないことと整合している。
