ガーゼ拭き取り法によるコンクリート橋梁の付着塩分量に関する調査研究

琉球大学大学院 学生 ○松浦葵, 琉球大学 正会員 富山潤, 鎌倉市役所 宮井俊也
 独立行政法人 土木研究所 本間英貴, 青柳聖

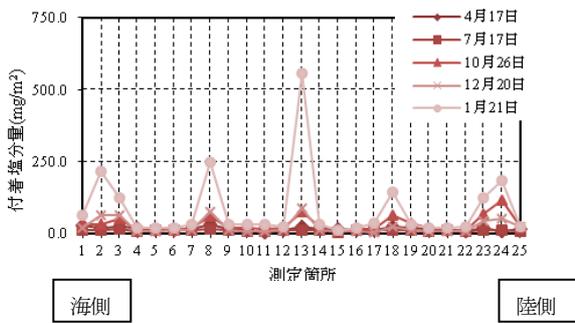
(a) N(北側端部)

図-5 から、付着塩分量が部材・部位毎に大きく異なることがわかる。また、全測定位置において付着塩分量の季節的変動が大きいことがわかる。また、高い数値を示した月は10月、12月、1月である。特に1月は高い値を示している。10月以降に北寄りの風が卓越風になると付近の海面が荒れ、波が発生することで多量の飛来塩分が発生すると共に波飛沫が直接主桁に付着し、高い数値が表れたと考えられる。また、測定位置 N, M, S では、S が極端に高いことが分かる。この原因は、風向きと護岸の影響で、S では直接波しぶきを受けていることがあげられる。また、10月に関して、測定日1週間前に台風21号が沖縄本島に接近しており、その影響もあったことが予想される。

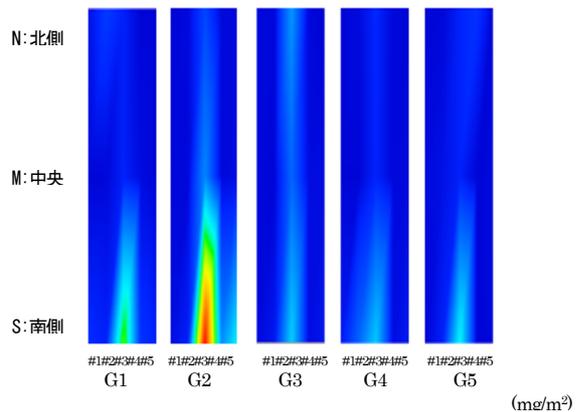
図-6 付着塩分量のコンター図

図-6 に、最も付着塩分が検出された1月の測定結果を視覚的に評価できるように主桁を展開して付着塩分量の簡易的なコンター図を示した。図より、Sにおいて多量の塩分が付着していることがわかる。また、#3(主桁下面)で高い値を示していることがわかる。よって、塩害による劣化損傷はSの各主桁の#3から表れる可能性が高く、特にG2が突出して高い値となっている。このような箇所を優先的に点検することで塩害劣化の早期発見に繋がり、100年耐用を目指した維持管理に貢献できると考えられる。
