## ASR 劣化したコンクリート部材のひび割れ状況と湿度分布の関係

中日本ハイウェイ・エンジニアリング名古屋(株) 正会員 ○有馬 直秀, 正会員 石川 裕一  
藤本 一成, 正会員 青山 實伸

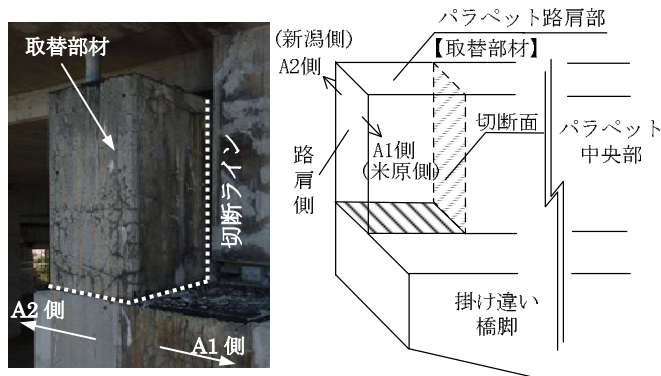
図 1 調査構造物の概要図

調査対象構造物は、富山県東部にある建設後 35 年経過した図 1 に示す ASR 劣化した掛け違い橋脚パラペット部である。建設後約 30 年経過した時点で曲げ加工部において鉄筋破断が確認されている。調査は、補修のために取替えた部材と切断面（幅 1.1 m、高さ 1.9 m）で行った。なお、取替部材の一部は名古屋大学構内に設けられた橋梁保全研修用施設（ニュー・ブリッジ）に ASR 劣化部材として展示している。

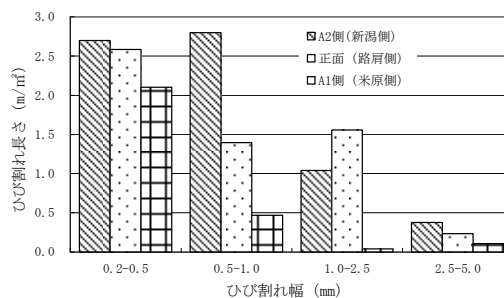
図 2 表面ひび割れの調査結果

表面のひび割れ調査の結果を図 2 に示す。切断面内のひび割れ、ASR ゲルや骨材粒子割れの分布状況を図 3 に示す。表面ひび割れは、伸縮装置からの漏水によって乾湿の繰り返しの影響を受ける A2 側が多い傾向を示した。切断面のひび割れは、概ねコンクリート表面から約 100 mm 深さにある鉄筋付近で止まっており、内部のひび割れは少なくなっていた。切断面内部には、ASR ゲルの滲出が多数見られ、一部の骨材粒子で割れが発生していた。なお A1 側の隅角部に長さ 400mm 程度のひび割れが確認されたが、鉄筋曲げ加工部の鉄筋破断に起因するものと推察された。

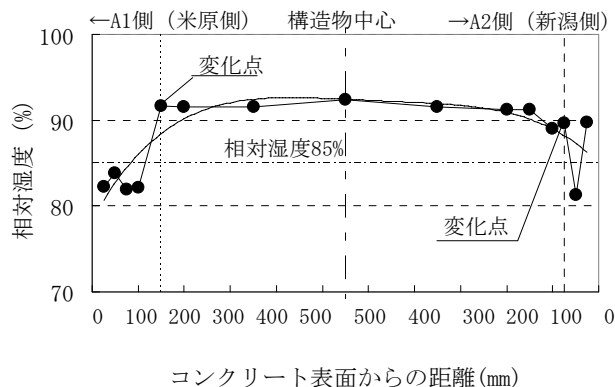
図4 コンクリート粉末による湿度分布調査の結果

湿度分布調査の結果を図4に示す。A1側とA2側では多少差が見られるが、コンクリート表面から80mm～150mm深さまでの相対湿度は概ね85%未満である。一方、それより内部は90%以上の相対湿度を示した。この結果、表層部の深さ約100mm前後までの膨張量は、内部より小さいことが推察される<sup>1)</sup>。

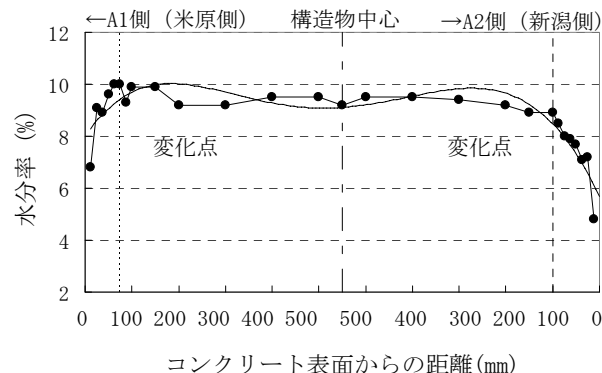
図5 コンクリート内部の水分率調査の結果

水分率調査の結果を図5に示す。湿度分布と同様な分布傾向を示し、A1側とA2側で多少差異が見られる。コンクリート表面では水分率が7%以下であるが25mm深さで急に水分率が高くなり、75mm～100mm深さより内部では、9%程度の一定の水分率を示している。
