## 大河津分水旧可動堰の劣化損傷状況および配筋の調査

長岡工業高等専門学校専攻科 学生会員 ○駒形 亮  
 長岡技術科学大学 町永 千宙  
 長岡工業高等専門学校 正会員 井林 康

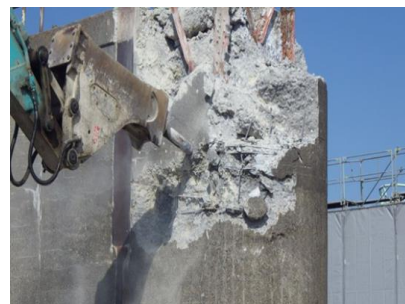
写真-2 堰柱解体の様子

取り壊し前に解体現場へ赴き、管理橋・堰柱の表面損傷の写真撮影を行った。また、取り壊しの途中経過を写真撮影にて記録した。写真-2 に堰柱の解体時の様子を示す。

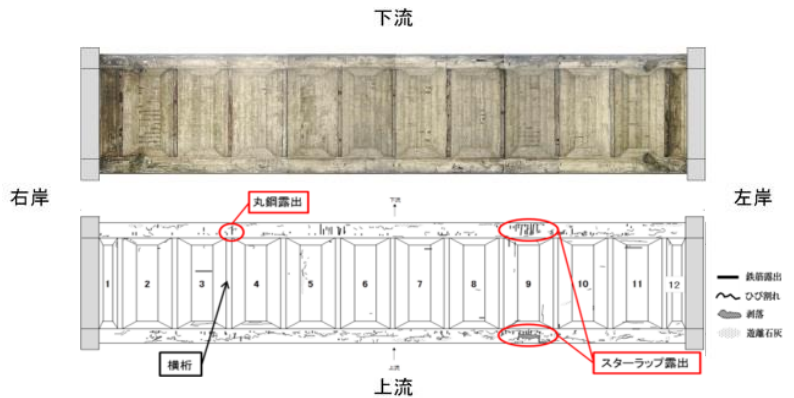
図-3 管理橋底面の写真図, 損傷図

管理橋底面の損傷調査のため、損傷図の作成を行った。まず、管理橋底面をデジタルカメラにより桁下から見上げる形で撮影し、その画像データについて補正・合成を行い、各径間ごとに写真図を作成した。次に写真図から確認できる剥落、鉄筋露出、ひび割れ、遊離石灰などの損傷について 10 径間分の損傷図を作成した。例として第 3 管理橋の写真図、損傷図を図-3 に示す。床版部、桁下部のみに分ける等いくつかのパターンを作成し、それぞれについて損傷の比較・検討を行った。ここでは、1 つの径間を 12 のブロックに分けて考えることとした。

全 10 径間のうち、多くの径間において床版部の 5 ブロックと 8 ブロックに縦方向に長いひび割れと遊離石灰が見られたが、これについて当時の資料と照らしあわせたところ、損傷のあった箇所はアスファルトジョイントとの記述が文献<sup>1)</sup>にあり、コンクリート部の目地であったと推測される。このことから、縦方向のひび割れは他の部分のひび割れ等を軽減させるために故意に発生させたものと思われる。4 ブロックと 9 ブロックの桁下部にスターラップの露出が激しい箇所がいくつか見られた。これは損傷のある箇所の鉄骨が継手部分になっており、図-4 に示すようにコンクリートかぶりが局所的に少なくなったことが原因ではないかと考えられる。桁下部における損傷の原因としては、コンクリート打設時にコンクリートが鋼材の直下に回り込まなかったためだと考えられる。その部分には脱型直後にモルタルによる補修が行われたと思われるが、モルタル部は部分的に脱落しモルタル接触面にはひび割れが多発していた。写真-3 は、管理橋胸壁内部に配置されていた鉄骨がはつりだされた様子である。内部の鉄骨・鉄筋とコンクリートとの間に付着は存在しないことを現地に確認した。

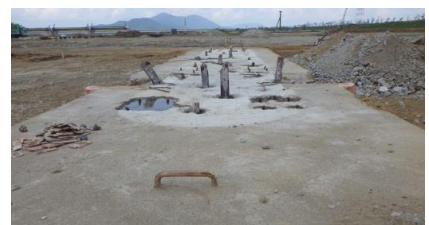
写真-4 堰柱基部上面の配筋状況

堰柱解体後の堰柱基礎上面の様子を写真-4 に示す。これらの写真を補正し、堰柱基礎上面の配筋状況を把握した。これらと堰柱解体時に撮影した写真を照らしあわせ、図-5 に示す堰柱内部鋼材予想図を作成した。

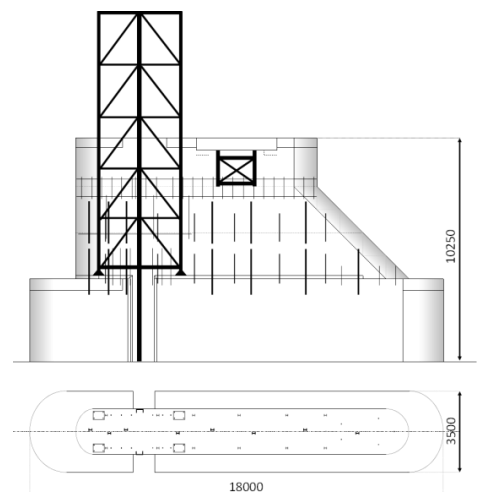
図-5 堰柱内部配筋予想図 (第 8 堰柱)

堰柱の内部鋼材予想図について、基礎部上面より約 2m の位置に浮いたような鉄筋および鉄骨が配置されているが、これは堰柱施工時において、高さ 4.2m のコンクリートを 2.1m×2 回で打設する際に一体化させるために配置されたものと考えられる。また、1964 年(昭和 39 年)に行われた堰柱かさ上げの際に、既存のコンクリート部と新設のコンクリートをつなぐための働きを持つものとして基礎部上面より約 4m の位置に異形棒鋼が配置されており、文献においても、径 19mm の異形棒鋼の使用についての記述があった。
