## 軍艦島コンクリート護岸の健全度調査

東亜建設工業 正会員 ○羽瀧 貴士 東洋建設 フェロー会員 佐野 清史  
 五洋建設 フェロー会員 内藤 英晴 BASF ジャパン 正会員 矢口 稔  
 早稲田大学 フェロー会員 清宮 理

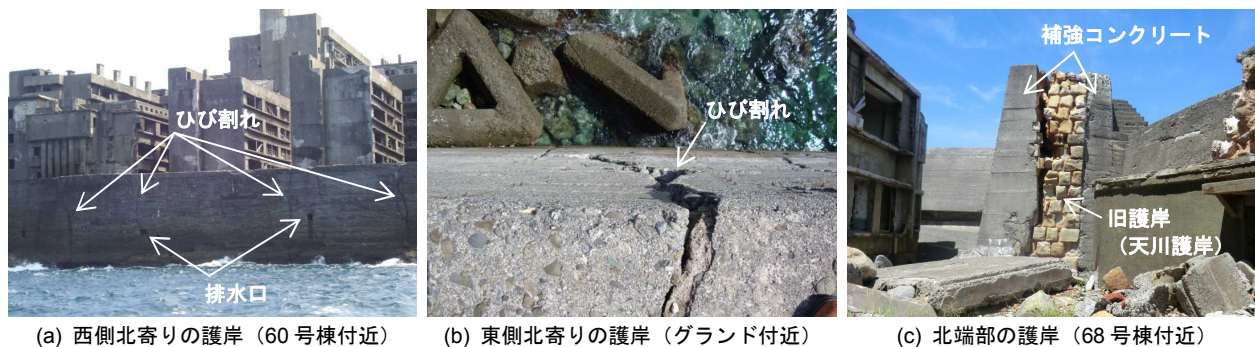
写真-1 護岸の外観と損傷状況の例

護岸の外観と損傷状況の例を写真-1 に示す。護岸外周のコンクリートには、大きなひび割れ（幅 10～30mm 程度）が多く確認された（写真(a),(b)）。縦方向のひび割れが多く、天端から下方まで連続していたが、とくに島の西側において多かった。また、島の西側の岩盤が露出している箇所では、岩盤と護岸コンクリートとの境界部の数箇所に空洞・空隙が見られた。さらに、護岸の補修跡や増し厚により再補強した形跡なども西側～南側の護岸にて多く確認された。一方、陸上部では、護岸の内側もほぼ全周がコンクリートで補強されており、

天川を用いた石積護岸が露出している範囲は少なかった。ただし、一部には補強コンクリートが石積護岸との界面で肌別れしている箇所も確認された(写真(c))。

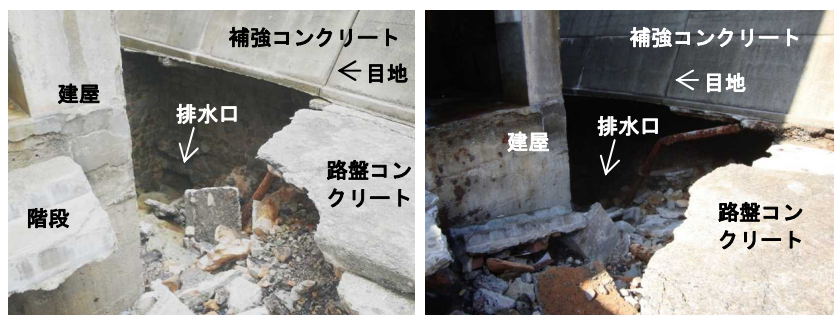
写真-2 護岸背面の土砂吸出し状況の例 (31号棟付近)

また、写真-2に示すように、護岸背面の土砂が吸出しを受けて陥没や空洞を生じている箇所も数箇所に見受けられた。この原因は、護岸本体底部の空隙(岩盤との境界部)や護岸を貫通する排水口(陸

側での配管等の破損箇所)から護岸背面の土砂が吸い出されたためと考えられた。この写真の例では約8ヶ月の間に明らかに吸出しが進行し、路盤コンクリートや階段が崩落している状況も確認された。この間には南西海上100~300km以内を台風が4回通過し、その影響を受けたと考えられる。このように護岸本体の肌別れや背面土砂の吸出しを生じているような箇所では、護岸全体が構造的に不安定となっており<sup>4)</sup>、変状が進行しやすいため、早急な対処が望ましい。

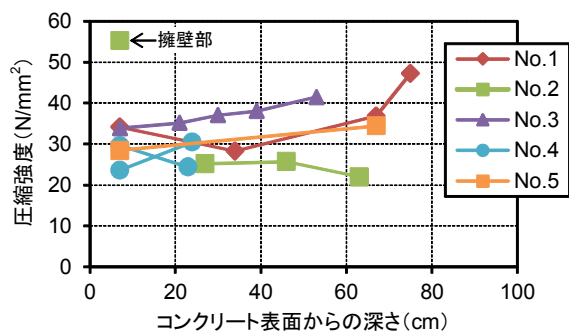
図-3 コンクリートコアの圧縮強度

コンクリートコアの圧縮試験結果を図-3に、外観を写真-3に示す。護岸コンクリートのコア(No.1とNo.5、およびNo.2の深さ20cm以深)には15~20cm程度の大粒径骨材が含まれており、軍艦島の無筋コンクリート護岸には大粒径の骨材(石材)を用いた配合あるいは施工法が採用されていたことが推察される。圧縮試験は大粒径骨材を除く部分で実施したが、圧縮強度はすべて21N/mm<sup>2</sup>以上の値であり、30N/mm<sup>2</sup>程度以上の値も多く得られ、長期供用後においても十分に高い値を示していた。
