## 沈埋トンネル側壁の漏水に関する一考察

首都高技術(株) 正会員 ○由井 稔也  
 首都高速道路(株) 正会員 白木 孝雄  
 首都高技術(株) 正会員 布施 光弘

供用 17 年経過した首都高速道路湾岸線の多摩川トンネルの点検において、側壁の一部に漏水損傷が確認された。本トンネルは、往復 6 車線の車道部と管理・避難用施設及び占用施設空間で構成されている沈埋トンネルである。構造形式は、鉄筋コンクリート構造を基本としているが、ひび割れ制御を目的として軸方向に縦締 PC ケーブルによりプレストレスを導入している(図-1)。また、全 12 函体の函体相互の継手形式は可撓性継手(ゴムガスケットと PC ケーブル)方式を採用し、防水工法は底面および側面が防水鋼板、頂部が防水シート構造となっている。

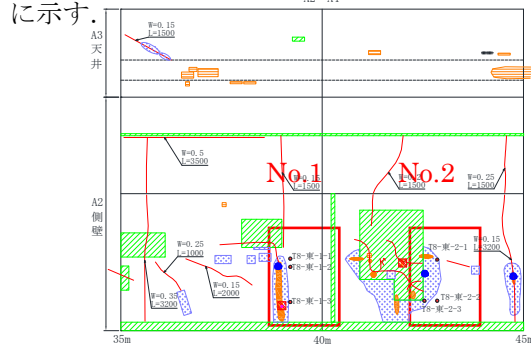
図-3 詳細調査箇所と損傷詳細図

外観目視調査の結果、沈埋トンネルの第 8 函体の側壁の一部において遊離石灰やスケーリングを伴う多数のひび割れ及び錆汁が確認された。第 8 函体側壁部の最大ひび割れ幅は 0.5mm であった。損傷箇所の詳細図を図-3、図-4 に示す。

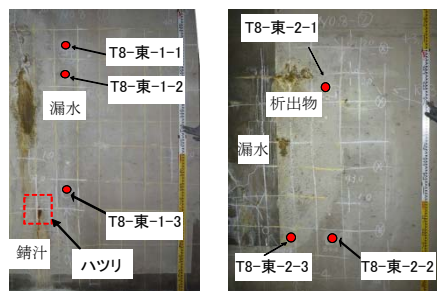
図-4 側壁の損傷状況とコア採取及びハツリ位置

NO. 1 断面 (39m 付近) NO. 2 断面 (43m 付近)

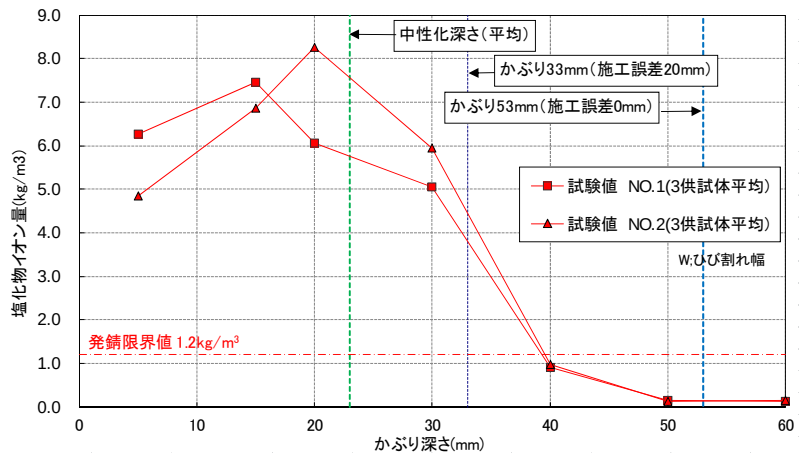
図-7 塩化物イオン濃度とかぶり深さの関係

漏水が確認された側壁近傍（図-4）において採取したコアの各 3 供試体の平均した塩分濃度分布図を図-7 に示す。

コア試料の分析結果、塩化物イオン量が高い範囲は、表面から深さ約 30mm までであり、最大  $9.1\text{kg/m}^3$  であった。

以上により、設計かぶり 53mm の位置における塩化物イオン量は低く、現状において補修が必要なレベルではないと考えられる。

側壁のひび割れを通じて浸透した漏水がトンネル内の表面からコンクリート中への塩分浸透があり、中性化の進行によりセメント水和物に固定化されていた塩化物イオンが解離し未中性化領域に濃縮したため、中性化しているかぶり 20mm 付近の塩化物イオン濃度が高くなったと考えられる。表面から深さ約 30mm より深い塩化物イオン量は、急激に減少する傾向が見られたことから、「コンクリートが密実で、塩化物が浸透しにくい」あるいは「比較的新しい時期（近年）より、塩化物が供給されている」のいずれかの状況にあると推測できる。しかしながら時間の経過とともに、塩化物イオンがコンクリート中に浸透するため耐久性の向上を図る必要があると考えられる。

点検の結果から、全面的な海水の浸入や漏水ではなく、一部のひび割れ等を通じて海水が入り込んだ可能性が考えられる。これに対して、補修は、①漏水がある場合は、ひび割れ部を充填することにより更なる海水の浸透を防止する。②すでに塩素イオンが高濃度になっている箇所はハツリにより除去する。③今後の漏水による表面からの塩素イオンの浸透、中性化防止のために表面保護（塗装）を行う。④腐食が著しい場合は鉄筋の置換、追加及び防錆処理を行うことを基本とした。
