## RFID 腐食環境検知システムによる塩分吸着材を用いた断面修復工の健全性評価の検討

| 太平洋セメント株式会社 | 正会員 | ○江里口 玲 |

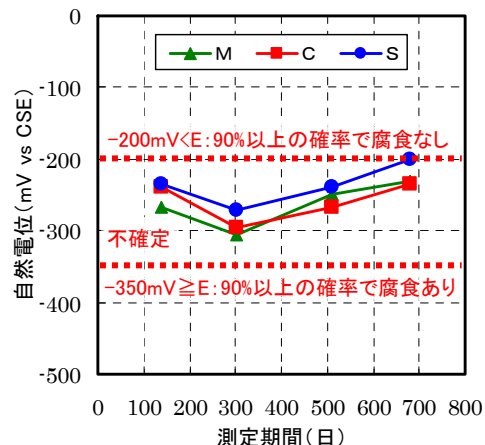
図-5 自然電位法の計測結果

鉛照合電極を用いて計測した各箇所の自然電位を図-5 に示す。いずれの測定箇所についても自然電位は $-350 \sim -200 \text{ mV vs CSE}$  の範囲であり、ASTM C876 の腐食判定基準では、腐食確率が「不確定」と評価された。しかし、日数の経過に伴い電位が上昇する傾向であることより腐食の進行はないと推察される。

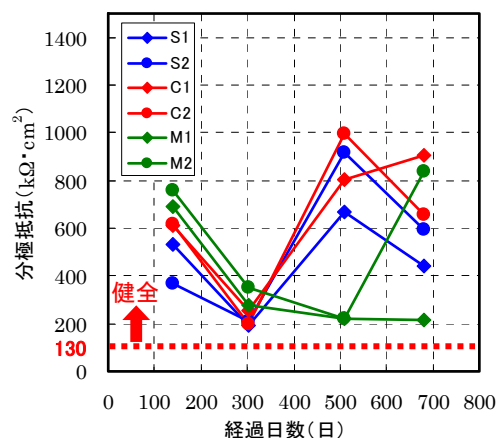
図-6 分極抵抗の計測結果

図-6 に分極抵抗の計測結果、図-7 に腐食速度の計測結果を示す。すべての測定箇所において、分極抵抗は  $130 \text{ k}\Omega \cdot \text{cm}^2$  以上の結果を示し、腐食速度は  $0.0023 (\text{mm/year})$  以下であった。この結果は、CEB (European Committee for Concrete) の基準では「腐食なし」に該当することから、680 日経過時点で各補修部の鉄筋は健全であると考えられる。
