# コンクリート橋りょうの塩害による変状事例とその検査手法 (J R男鹿線 八郎川橋りょう)

東日本旅客鉄道株式会社 正会員 ○安田 祐輔  
東日本旅客鉄道株式会社 非会員 進藤 忠丸  
東日本旅客鉄道株式会社 非会員 岩村 健太郎

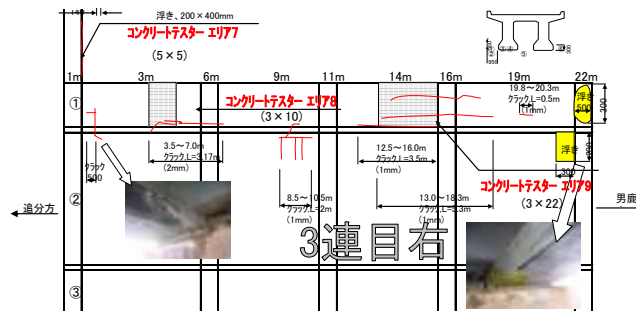
図3 変状展開図(3連目 右)

ひび割れは、すべてのコンクリート桁において、中央部・支点部ともに、桁下面から桁側面にかけて、0.2mm以上のひび割れおよびスケーリングが多数発生している。また、3連目において最大500×300mmの程度の範囲で、コンクリートが剥落し、鉄筋の露出・腐食が認められた。その結果を変状展開図にまとめた。その一例とし、図3に3連目右の変状展開図を示す。

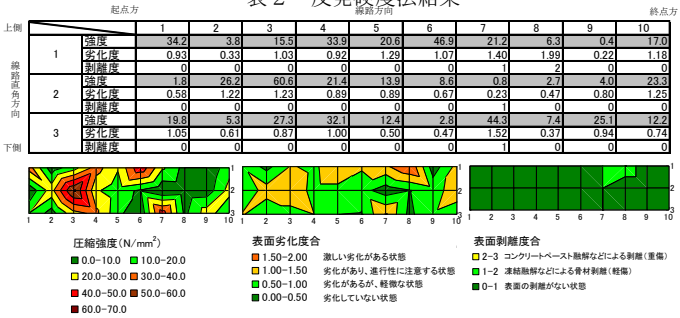
図4 強度分布図 図5 劣化分布図 図6 剥離分布図

材料の品質不良及び施工不良と変状の進行状況確認を目的とし、反発強度法による検査を実施した。1連目から10・12連目の16箇所を行い、特に変状が著しい3連目の検査結果を表2に示す。また、図4に強度分布図、図5に劣化分布図および図6に剥離分布図を示す。なお、横軸は線路方向、縦軸は線路直角方向を表している。図6の剥離分布図から、すでに剥離している箇所以外でも変状が進行している。
