河床洗掘を受けた橋脚の健全度判定事例と対策工に関する一考察

東日本旅客鉄道(株) 仙台支社 仙台土木技術センター 正会員 阿部 嘉貴*
東日本旅客鉄道(株) 仙台支社 仙台土木技術センター 正会員 清田 玲央*

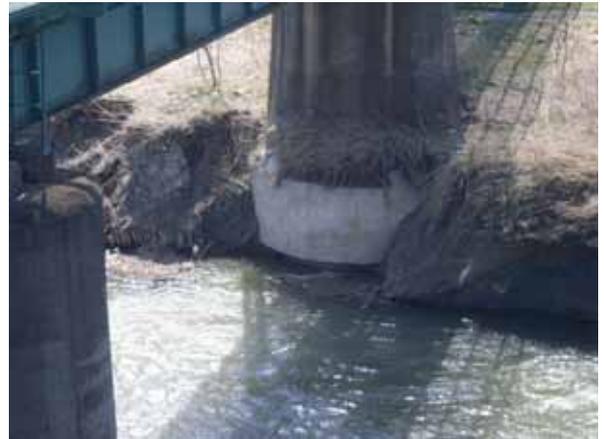
写真-2 洗掘橋脚接写

平成23年9月22日未明の豪雨により、1m程度河床が洗掘され、かつ上り線1P護岸部においても洗掘により一部橋脚が露呈した。(写真-2)後述する衝撃振動試験により、橋脚の健全度判定を行い、緊急性がないことを確認し継続的な監視を行っていた。しかし、平成24年5月3日の豪雨により、再び河川が増水し洗掘が進行した。その為、早急な対応が必要であると判断し、詳細な検査を再度実施し対策工事の検討を行うこととした。

衝撃振動試験の結果、1 度目の豪雨後である平成 24 年 4 月 13 日の値が 0.88 となり、「B : 現状では問題は少ない」という結果となった。しかし、2 度目の豪雨後となる平成 24 年 5 月 15 日の値は、0.84 となり、「A 2 : 固有振動数の低下など進行性の把握を行う」となった。今回被災した頻度が平成 23 年 9 月、平成 24 年 5 月とそれほどの期間が経てない間で複数回被災していること、若干とはいえ衝撃振動試験の数値が減少したことなどを考慮し、応急対策の実施と恒久対策の計画の策定を行うこととした。

応急対策としては、応急工事の施工時期が 6 月～7 月以降と増水時期と重なることや該当する漁業組合との話し合いなどによって、河川の締め切りなど仮設が不要でかつスピーディーに施工ができる工法とし、露呈した 1P 橋脚部を直接砕石で埋め戻す工法とした。
