## マクラギ受ベースプレート幅不足による鉄桁への影響確認

東海旅客鉄道株式会社 正会員 ○渡邊 正人  
東海旅客鉄道株式会社 五家 和典

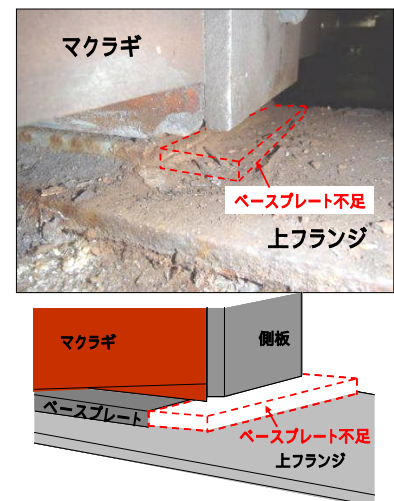
写真-1 ベースプレート幅不足状況

マクラギ受ベースプレートとは、マクラギが受ける列車荷重を鋼橋の上フランジに伝達するプレートのことである。鉄けた特別検査においてある停車場内に架設されている上路プレートガーダー橋（以下、A橋りょう）のマクラギ端部と上フランジに隙間が生じているのを発見した。その隙間を確認したところ、ベースプレートがマクラギ端部まで敷設されていなかった。そこで、A橋りょうのマクラギ受ベースプレート全1,128箇所を調査した結果、全てのマクラギ受においてベースプレート幅が不足していることが分かった（写真-1）。また、その不足部分を補うため後付のプレートが現場溶接で設置されていた。発見された隙間は後付プレートが剥離していたため生じたものと思われる。

後付プレートが現場溶接により設置されたため応力集中による亀裂発生の懸念があり、今後は後付プレートの除去を検討していく。

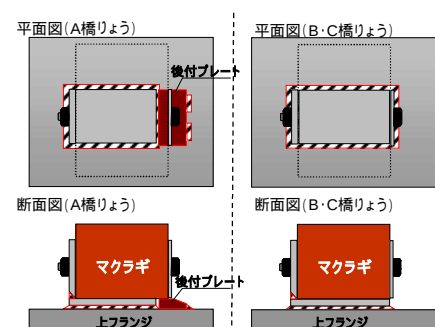
図-2 マクラギ受詳細

3橋りょうの竣功図を確認した結果、図-2右側に示すようにB・C橋りょうは標準寸法であったが、図-2左側に示すA橋りょうのみマクラギ受ベースプレート幅が227mmと標準寸法より40mm短い設計となっており、その部分を補うために上フランジとマクラギとの間に収まる後付プレートを現場にて点溶接したものと推定した。

後付プレートの設置によりマクラギ受ベースプレート溶接部が検査できないことや、後付プレートの点溶接部への応力集中による亀裂の発生を懸念した。そのため、マクラギ受ベースプレート幅が不足していることでマクラギ受溶接部に影響があるかどうかを検証した。

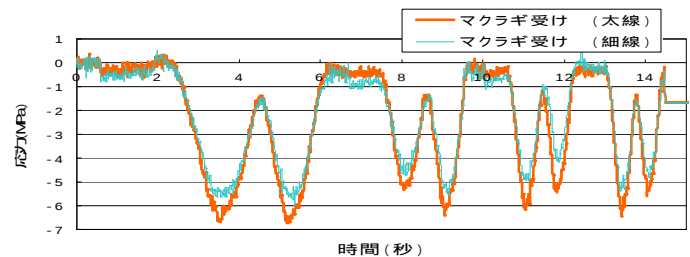
図 - 4 ベースプレート同時刻層波形

マクラギ受ベースプレート溶接部にかかる局部応力は約 6～8MPa で疲労限 (E 等級 62MPa) 以下であった。よって、マクラギ受ベースプレート幅が標準寸法より短い状態であっても疲労に及ぼす影響はないと考えられる。また、A 橋りょう・B 橋りょうとも公称応力は約 12～14MPa で疲労限 (D 等級 84MPa) であり、主桁の健全性に影響する応力は発生していないと考えられる。

図 - 4 に A 橋りょうのひずみゲージ と における応力測定結果を示す。マクラギ受ベースプレートの両側で同時期に同程度の応力が発生していることから、列車荷重がマクラギ受を介して均等に上フランジに伝達されていることが分かった。さらに、図 - 5 に A 橋りょうと B 橋りょうにおけるひずみゲージ の応力測定結果を示す。両橋りょうとも同様の波形を示しており、応力範囲も大差がないことが分かった。

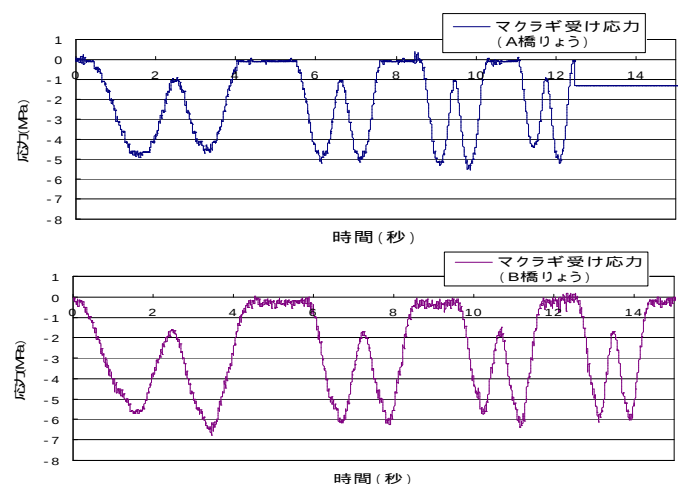
図 - 5 A・B 橋りょう比較波形

以上より、A 橋りょうにおいてマクラギ受ベースプレート幅不足によるマクラギ受溶接部の偏応力は発生しておらず、A 橋りょうは健全桁と相違が無いことが確認できた。よって後付プレートが無くても鋼橋への影響はないと考えられる。
