## 鋼鉄道橋縦桁マクラギ直下部のレール継目による衝撃荷重の影響の検討

東日本旅客鉄道株式会社 水戸支社  
 東日本旅客鉄道株式会社 水戸支社  
 東日本旅客鉄道株式会社 水戸支社

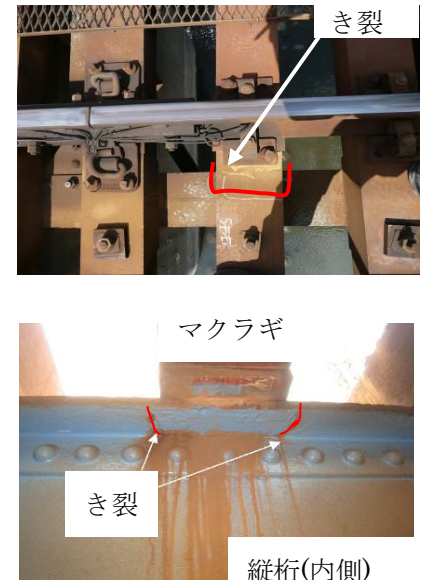
当該橋りょうは桁長 19.8m、上下別線式 9 連のスルーガター(リベット構造)で経年 63 年、開床式でフランジにカバープレートは設置されていない構造である。これまでに発見されたマクラギ直下の上フランジ(L 型鋼)の疲労き裂発生位置を図-2 に示す。図中の△印はレール継目の位置である。これらは、目視検査で最近 2 年間に発見されたものである。き裂の長さは図-2 の箇所①では桁の内側に 12mm、箇所②は上フランジとガセットプレートの連結部で 10mm、箇所③では 300mm であった。いずれの箇所もき裂はフランジの外側から発生しており、橋軸直角方向に進展していた。

図-1 き裂の発生状況

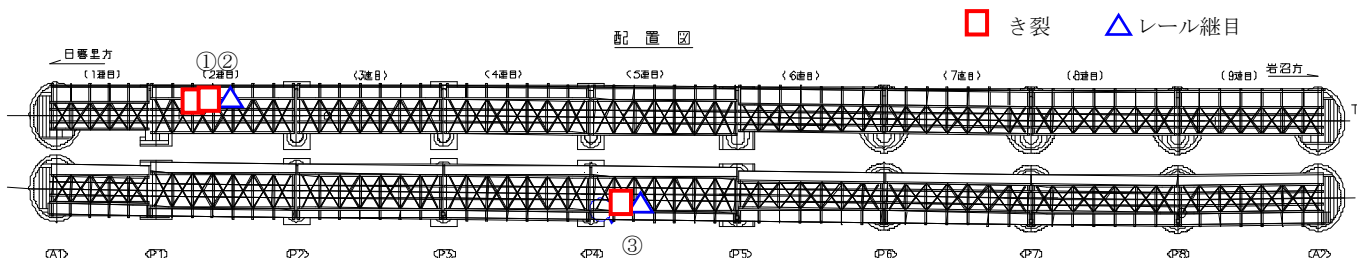
図-2 疲労き裂発生位置

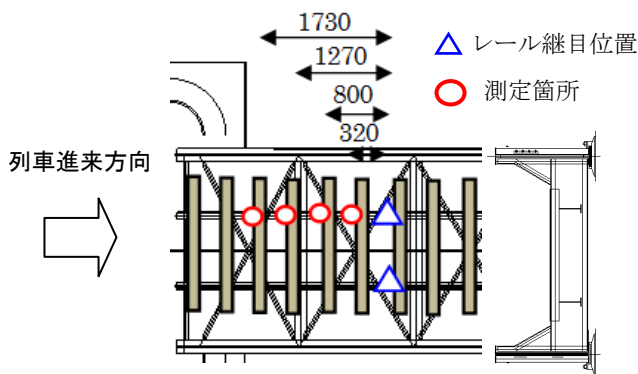
レール継目による衝撃荷重の発生応力と増加範囲を明らかにするため、レール継目箇所周辺の応力を測定した。応力測定箇所とレール継目の関係は図-3 に示すとおりである。レール継目近傍からマクラギ 1 本間隔で 4 か所計測した。ひずみ測定ゲージ(単軸、ゲージ長 5mm) の貼付位置はマクラギ端から 40mm 離れた。応力測定は車両形式の異なる 3 列車でおこなった。

図-3 応力測定箇所

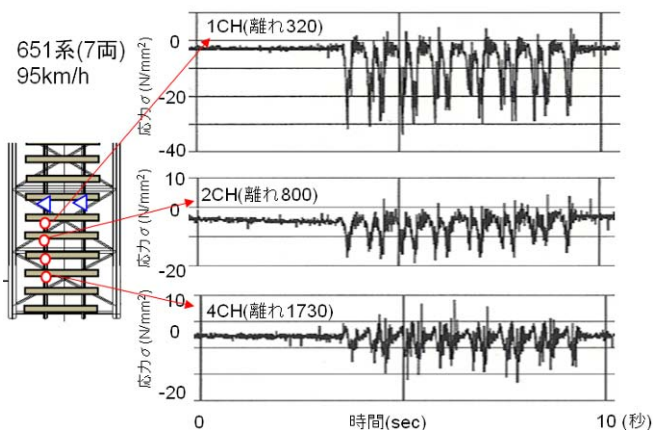
図-4 応力測定波形例

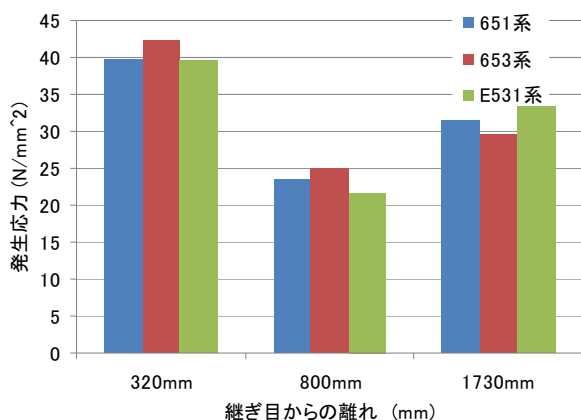
なお計測箇所のレール継目遊間は 3mm であった。応力測定波形例を図-4 に、測定結果を図-5 に示す。なお、レール継目からの離れ 1270mm の箇所においてはゲージ貼付け位置に凹凸がありデータが不正確であるため除外した。いずれの応力測定結果においてもレール継目から一番近い継目からの離れ 320mm 測点での発生応力は、継目からの離れ 800mm, 1730mm と比べて 1.4 倍から 1.2 倍程度高くなっている。これは応力範囲  $\Delta\sigma$  と繰返し回数  $N$  の関係から、継目部近傍の疲労寿命は継目による影響のない箇所と比べて 3 割から 6 割程度となる。またレール継目が影響するのは継目近傍のマクラギ 1 本程度で、それ以上離れるとほとんど影響は見られない。また、当該箇所のマクラギについてがたつきはなく、左右のアンバランスが生じていないか応力測定をおこない、右レール側と左レール側均等に応力が発生していることを確認している。

図-5 応力測定結果(継目)

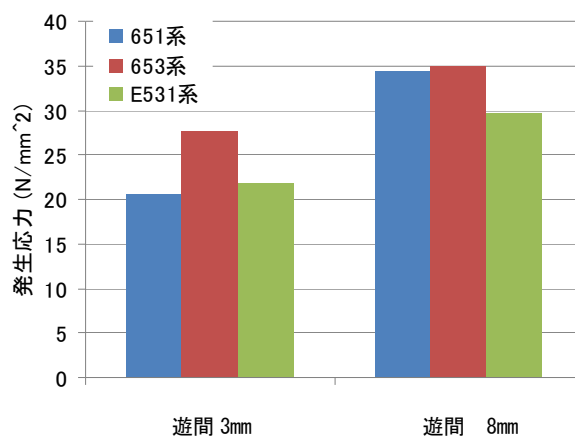
レール継目の隙間（以下遊間）の大きさが衝撃荷重に与える影響を明らかにするため、遊間が異なるレール継目箇所周辺の応力を測定した。遊間 8mm の箇所と 3mm の箇所について継目箇所周辺の応力を測定した結果は図-6 に示すとおりである。遊間 8mm の箇所と 3mm の箇所と比較すると 1.2 倍程度高くなっている。遊間が大きくなると衝撃荷重も増加する傾向が確認できた。

図-6 応力測定結果(遊間)
