### JR 東海における鉄道沿線斜面の管理

東海旅客鉄道株式会社 正会員 ○鈴木 迪彦  
東海旅客鉄道株式会社 高橋 政彦

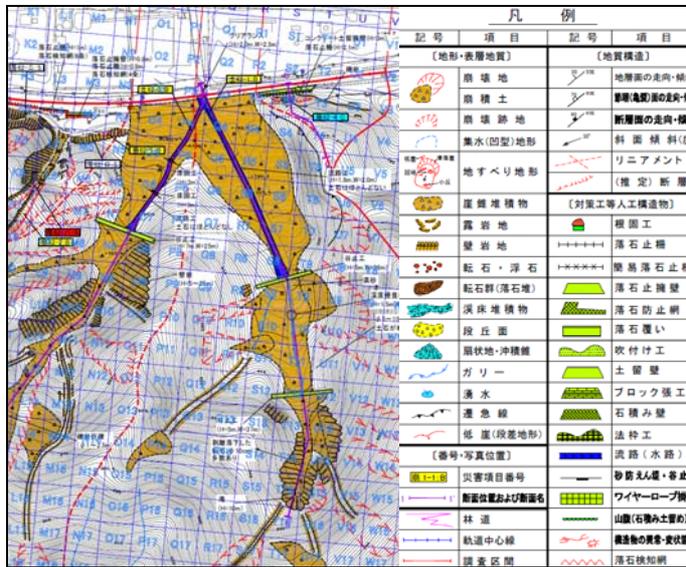
図-1 斜面管理図

状態や、災害が発生した場合の既設対策工の防護効果や線路影響等を考慮し、健全度判定を実施している。調査結果は、詳細な斜面単位毎に、平面図、空中写真、断面図、路線の気象状況や災害履歴、地質・地形状況等とともに記録し、災害項目の分布状況、地形・表層地質および既設対策工等を併せて記載した斜面管理図(図-1)や、災害項目毎のカルテ(図-2)等として整理している。

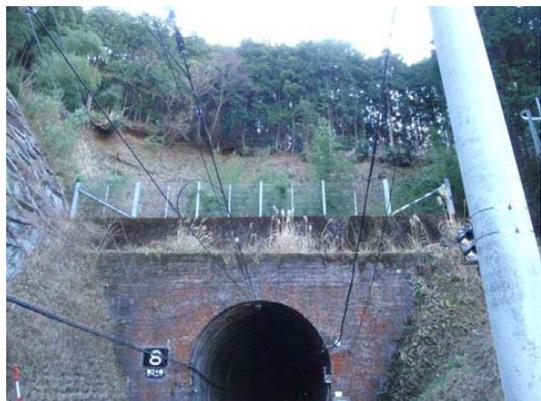
写真-1 施工前 (平成 22 年度調査時)

平成 22 年度調査によると、十島・井出間第二十島トンネル出口の坑口背後斜面は、小礫を含む崩壊土砂が分布し、崩壊頭部付近は表層が緩みオーバーハングしており、一部に顕著な肌落ちが生じていた(写真-1)。平成 18 年度調査と平成 20 年度調査を比較すると、不安定化の傾向は認められなかったが、平成 22 年度調査では、平成 20 年度調査と比較して不安定化の傾向が現れていた。当該箇所には、既に落石止柵および落石止擁壁が設置されていたが、当該斜面が崩壊した際に予想される発生土量では、線路防護が不十分であると判断し、新たな対策工としてフリーフレーム工を実施した。対策工の施工にあたっては、斜面の上部が民有地であったため地権者と交渉し許可を得たうえで、実施した(写真-2)。
