## J R 東海における鉄道沿線の溪流管理

東海旅客鉄道株式会社 正会員 ○鈴木 俊介  
東海旅客鉄道株式会社 正会員 大畑 和弘

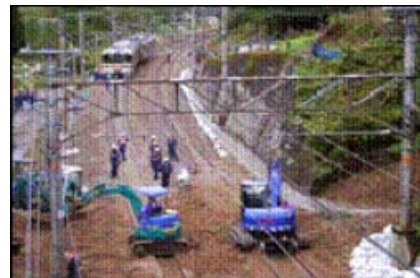
平成16年10月、台風23号に伴う累計300mm以上の記録的豪雨により、線路横過する溪流から巨礫を伴わない泥流の土石流が発生、線路下の管路を閉塞させ線路内に流入した土砂に列車が乗り上げ脱線する事故が発生した(写真-1)。鉄道沿線の状況については従来より広域検査等によって沿線開発の影響等についても注意を払ってきたところであるが、この事故を契機に、特に山間線区では斜面や溪流の状態を定量的に把握することが必要であると判断し、さらにきめ細かい管理を行うこととした。本稿では、当社の溪流管理手法について述べる。

(写真-1 溪流災害現場)

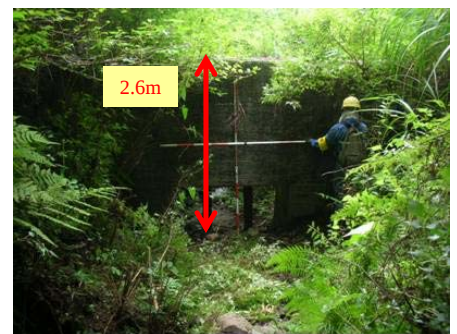
平成 18 年度に一度目の溪流調査（写真－2）を実施した。堰堤より上流部を調査したところ、比較的新しい土砂移動の痕跡や点在する溪岸侵食が見られた。この溪流には溪流検知網は設置されていないため、溪流検知網を設置することとした。

(写真－2 土砂堆積状況 (平成 18 年度))

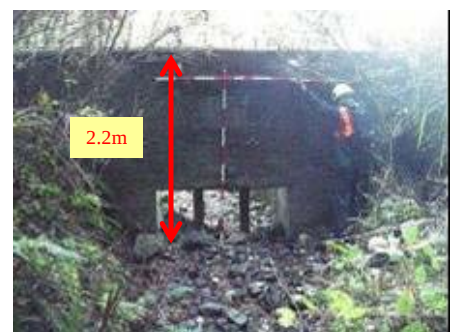
平成 20 年度に実施した溪流調査（写真－3）では、堰堤には土砂が堆積し余裕高が減少していたが、上流部に新たな溪岸部崩壊の痕跡や溪床への不安定土砂の堆積は見られなかった。また、線路際への溪流検知網の設置が完了したため、大規模な崩壊が発生した場合でも列車の安全を確保することが可能となった。

(写真－3 土砂堆積状況 (平成 20 年度))

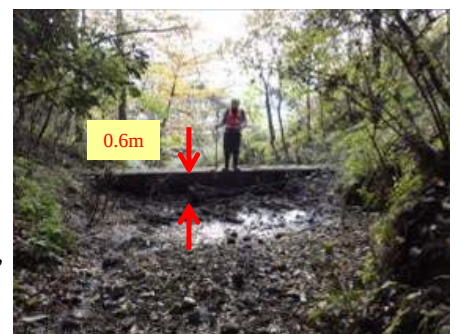
平成 22 年度に実施した溪流調査（写真－4）では、堰堤に多量の土砂堆積を確認した。平成 21 年の台風 18 号通過後に実施した点検では余裕高は 2.0m であったが、この時点での余裕高が 0.6m であり、小規模な土石流が発生した場合でも、土砂が堰堤を越え線路まで到達する恐れがあった。また、上流部の溪床には土砂が堆積する傾向にあり、溪岸部でも大小の崩壊跡が点在していることが確認された。これらを踏まえ、堰堤に堆積している土砂を浚渫し、機能改善を図ることとした。

(写真－4 土砂堆積状況 (平成 22 年度))

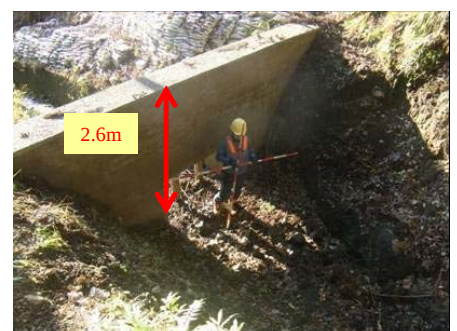
平成 24 年度に実施した溪流調査の状況を示す（写真－5）。上流部において新たな溪流崩壊箇所を確認したが、堰堤に堆積している土砂を浚渫し機能改善を図ったため、過去に発生した崩壊と同程度の土石流が発生しても、線路に影響のある災害を未然に防止することができる。この溪流は引き続き豪雨時に点検し、要注意箇所として管理している。

(写真－5 土砂堆積状況 (平成 24 年度))
