## 導水路トンネルの各調査手法を用いた健全度診断

日本工営（株） 正会員 ○沢田 陽佑  
日本工営（株） 正会員 小谷 拓

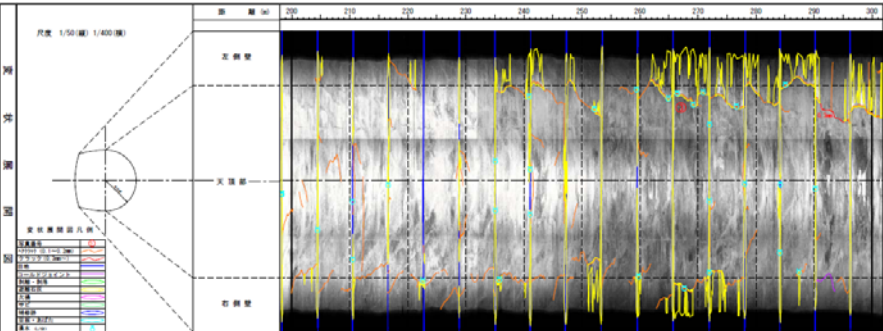
図-3 壁面連続画像計測結果

壁面連続画像計測を行った結果、主な変状として、ひび割れ、エフロレッセンス、湧水が確認された。その他、剥離、コールドジョイント、ジャンカ等確認されたが、その数は少なかった。ひび割れは最大幅 1.0mm が4箇所（1号、2号）、湧水は最大湧水量 10.0L/min（1号）が1箇所を確認された。また、エフロレッセンスは、1号、2号ともにほぼ全線で発生していた。

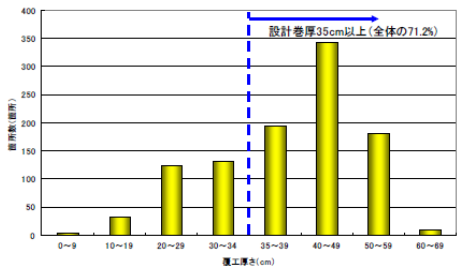
図-4 トンネル覆工厚さ調査結果

覆工コンクリート背面空洞調査を行った結果、空洞発生割合は1号、2号ともに5%程度とほとんど確認されなかったが、最大空洞厚さが1号で45cm、2号で34cmと比較的規模の大きい空洞も確認された。(表-2) また、覆工コンクリート厚さは、全線で7割以上は設計巻厚35cmを確保していたが、3割程度は設計巻厚に満たないことが確認された。

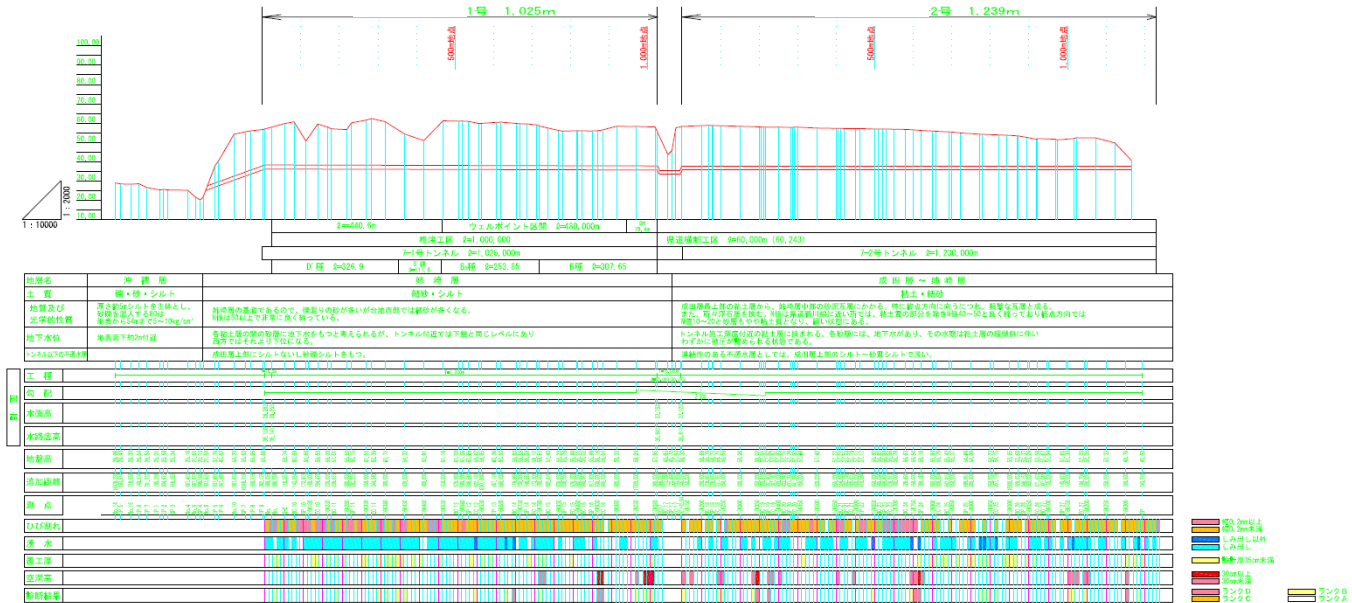
図-5 健全度診断結果縦断図

調査結果より、水路トンネル診断マニュアル（案）〔通商産業省 資源エネルギー庁〕を用いて、トンネル全体を5段階に分けて健全度診断を行った結果、評価ランクⅠ「全般的に健全である」と評価された。当トンネルでは、ひび割れ、湧水等の変状規模が小さく、また覆工裏の空洞もほとんど確認されなかったため、対策の緊急性は比較的低いと思われるが、ひび割れ幅が大きい箇所、湧水量が多い箇所、空洞厚さが大きい箇所等は今後も留意して定期的に確認することが望まれる。

今回、各調査を実施したことで、トンネル内部の状況、コンクリート強度、変状状況および覆工背面の空洞状況等を把握することができた。また、本調査で変状規模、空洞規模の大きい箇所が把握できたため、今後重点的にモニタリングが必要となる箇所が抽出された。導水路トンネルの調査では、断水もしくは通水量を減らして調査を行う必要があるため、通水量をなるべく確保することが求められる。そのため、今後は本調査結果を活用して効率的・効果的な維持管理を推進していきたいと考える。
