## 新東名高速道路切土のり面の保全段階の総合監視システムによる計測管理状況

中日本高速道路(株) 東京支社 浜松保全・サービスセンター 正会員 山本 稔 山岸 将人  
 中日本ハイウェイ・エンジニアリング東京(株) 土木技術部 正会員○井上 正史 正会員 川崎 廣貴  
 同上 浜松道路事務所 永島 信男

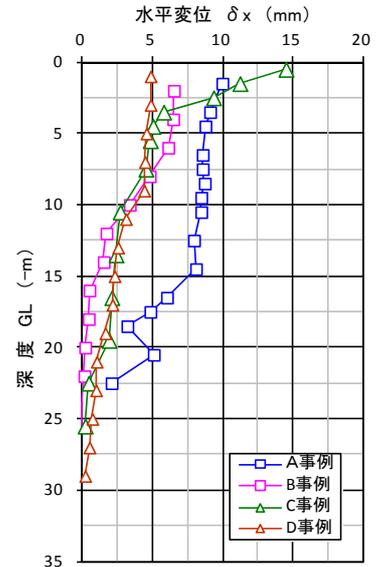
図-2 地中変位の分布

地中変位挙動計測用の観測孔数は、のり面15地点で総数33孔である。当該変位挙動は、降雨によっても増加傾向が見られず、数地点を除きほとんどのものが約1年間の地表面変位で数mmレベルの挙動に収まっており、ほぼ収束状態と評価できるものである。図-2はやや地中変位が増加している地点の計測値をピックアップ

プして示したものであり、約1年程度の観測期間において、最大で5~15mm程度とまだ小さいものである。これらの変位挙動は降雨に依存せず、2次クリープ挙動のように極めて緩慢かつ線形的に漸増する傾向を示しながら、深度15~20m程度の比較的深部からの動きが見られている。いずれも長大切土のり面地点の地中傾斜計の計測値であり、建設段階での大規模な切土掘削による応力解放の影響が長期にわたり残留して出現している可能性があるため、今後も留意して観察を継続したいと考えている。

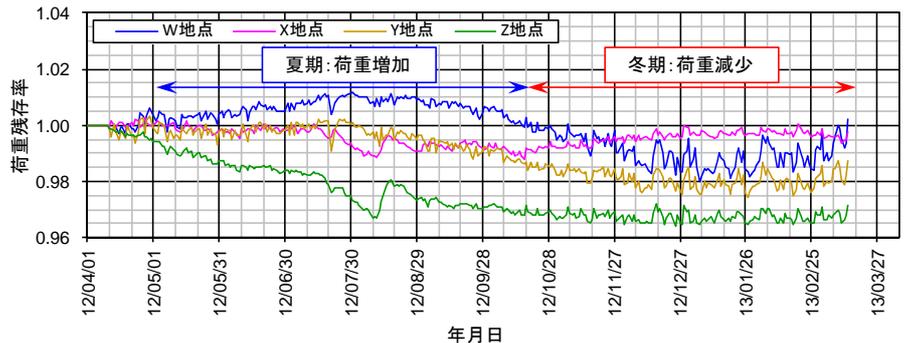
図-3 アンカー荷重残存率の経時変化

アンカー荷重計測を実施したロードセル数は、のり面15地点で総数272個である。アンカー荷重値は、全般的に計測開始から変化状態が5%以内の幅に収まり、大きな変化がないような挙動を示している。図-3はグラウンドアンカー対策を実施した各のり面地点毎にロードセルによるアンカー荷重の平均値を求め、経時的な各計測値を初期値で除したものであり、その中から特徴的な4地点の挙動をピックアップし、W~Z地点と称して示したものである。同図に見られるように、W地点は、夏期に荷重増加し、冬期に荷重減少する周期傾向が見られ、その範囲は±2%程度で初期の荷重残存率をほぼ維持している。X地点は、夏期冬期の荷重変動が極めて小さいものとなっている。Y地点とZ地点は、夏期冬期で荷重変動の周期がやや小さく、経過日数に応じて荷重低下する傾向が見られる。当該傾向はアンカー頭部近傍の受圧面地盤で生じた若干程度のクリープ影響が原因と考える。なお、8ヵ月経過以降では、この低下挙動に収束傾向が見られる。

が見られる。当該傾向はアンカー頭部近傍の受圧面地盤で生じた若干程度のクリープ影響が原因と考える。なお、8ヵ月経過以降では、この低下挙動に収束傾向が見られる。

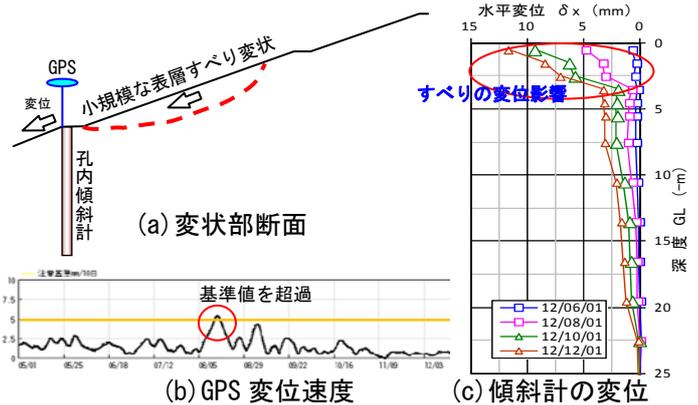
図-4 計測結果と小規模すべり変状

切土のり面C事例では、GPS変位の変位速度が図-4(b)に示すように注意体制の基準値以上になり、警報メールが発信された。これ以前から、当該箇所は同図(c)に示すように、孔内傾斜計の表層部で本線方向への変位傾向が観察されており、傾斜計の注意体制基準には達していなかったが経過観察中の箇所であった。警報メールを受け、直ちに点検員を現場派遣して確認したところ、同図(a)および写真-1に示すように、表層付近に開口亀裂を伴った小規模なすべり変状箇所が確認でき、これに対して応急措置の迅速な対応ができた。
