## 固結粘土層を介在した玉石・砂礫層におけるシールド施工結果

西松建設(株) 正会員 ○須崎 貴裕  
坂野 陽一

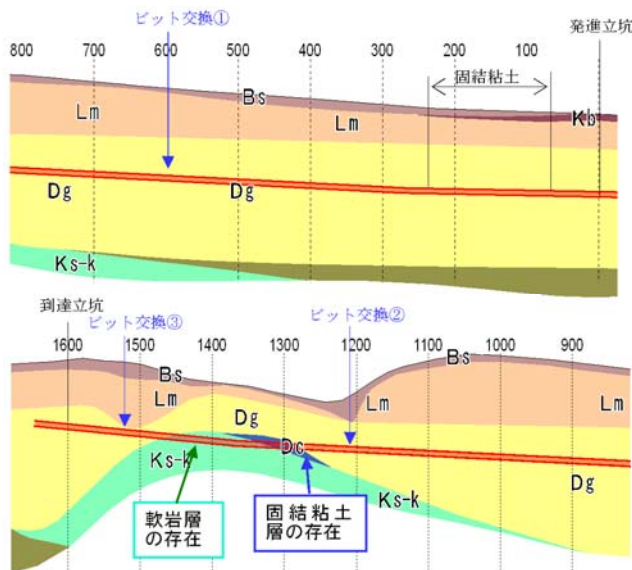
図-2 地質概要図 (上流側)

ボーリング調査によって得られた地質の概要を図-2 に示す。想定では主として礫層 (Dg 層：玉石混じり砂礫層・粘土混じり砂礫層または砂礫層) であり、上流側の一部区間に固結粘性土層 (Dc 層：固結シルト層) および岩盤層 (Ks-k 層：頁岩層) の存在が予想された。

先行して掘削した上流側において、発進から 60m～230m の間にて、想定外の固結粘性土層に遭遇し、カッタートルク及び推力が増大したため進捗が 1～3R/方と落ち込んだ。

原因は開口スリットの閉塞やチャンバー内閉塞が考えられ、対策工が必要となったが、シールド直上にある老朽化した久保沢隧道への影響が懸念された。そこで影響範囲外まで前進することとしたが、その間に再び Dg 層に変わったことで状況は好転し、対策は不要となった。

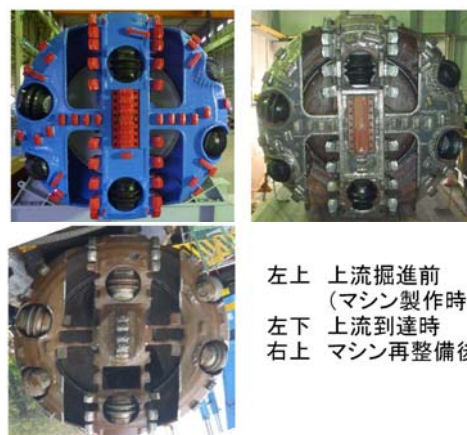
写真-1 カッターフェイス状況

表-2 から分かるように第 3 回目のカッタービット交換時においては、ローラービットはじめ他のビットや面板部に大きな摩耗・損傷を認めた。

これは、発進立坑～1 200m 付近で得られたシュミットロックハンマー試験における玉石の強度が 100MPa 以下であったのに対し、チャンバー内の玉石強度の大半が 200～500MPa であったことから、チップインサート型ローラービットの適応強度とされる 100MPa を大きく超えていたためと考えられる。

左上 上流掘進前  
(マシン製作時)  
左下 上流到達時  
右上 マシン再整備後

整備工場にて損傷の状況を確認し、下流側掘削に向けたマシンの再整備内容を決定した。表-3に主な整備内容を示す。

表-3 シールド機再整備内容
