## 地下水位以下の細砂地盤における SFT 工法について

九鉄工業株式会社 正会員 ○阿部 弘典

本事業は、平成 25 年度末に完成予定の東九州自動車道日向 I.C.から、国道 10 号線を結ぶ全長約 340m のバイパスを新設するものである。そのうち、JR 日豊本線との立体交差部は SFT (Simple and Face-Less Method Construction of Tunnel) 工法による非開削箱形トンネルを採用している。本稿は、地下水位以下の細砂地盤における箱形ルーフ推進の施工について報告する。

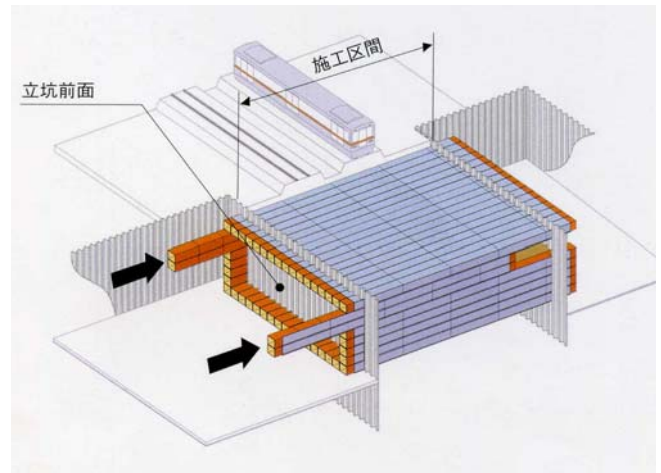
図-1 SFT 工法における箱形ルーフ施工図

図-1 によると、鋼矢板背面部は鏡切を行う際の地盤の崩壊を防ぐため、地下水位より上部まで止水対策の改良を行っているが、推進距離 2m 以降の範囲は、ルーフの上部 1m しか改良を行っていない。また、地下水位も改良範囲より高いことから、改良範囲の不足が原因の一つと考えられる。

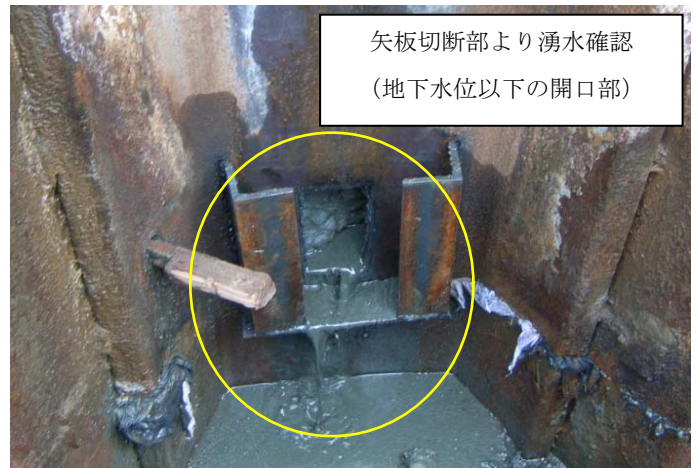
箱形ルーフ推進前に、鏡部の鋼矢板を 9 箇所切断し湧水の有無を確認したところ、地下水位以下では湧水が確認された。(写真-1)

要因としては、立坑築造の際にウォータージェット併用工法により鋼矢板の圧入を行ったため、圧入時に鋼矢板周辺の地盤が乱され、薬液注入の改良効果が得られなかった可能性が高い。対策として、鋼矢板背面に再度止水の薬液注入を行ない、開口部からの湧水が止まったことを確認後、鏡切を行った。

写真-1 鋼矢板切断部からの湧水状況（鏡切前）

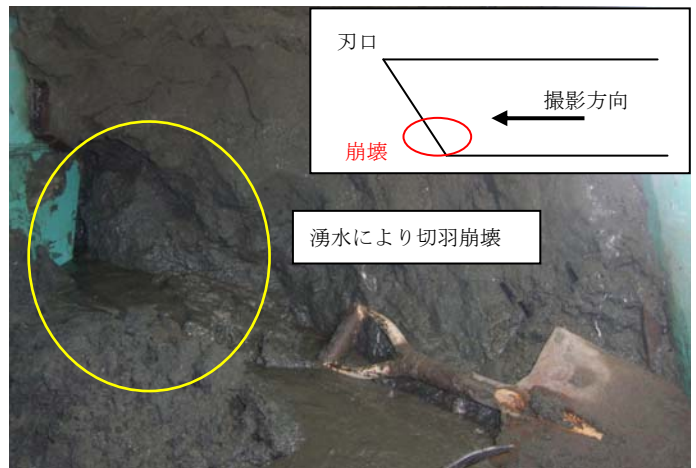
SFT 工法は箱形ルーフの推進精度の確保が重要となるため、推進は全て人力掘削を採用した。地下水位以下に関しては水平下段中央部のルーフ推進時、約 1.5m 推進した時点で湧水により切羽が崩壊し、推進が不可能となった。(写真-2)

主な要因として、以下の3点が考えられる。

- ①止水注入の改良範囲不足
- ②懸濁型による地盤改良
- ③薬液の目詰まりによる浸透性の低下

次に、函体底部は液状化対策としての耐久性が要求されるため、溶液型と比較して耐久性に優れる懸濁型を採用したが、注入形態が割裂注入となり、浸透性が低下することで未改良部が生じ、底部からの湧水が発生したと考えられる。

また、当初の薬液注入施工時には試験施工により効果の確認を行っているが、その際の結果は良好であった。しかしながら、実際に止水効果が得られなかった要因として、地中に含まれるアルカリ成分やカルシウム成分の存在が考えられる。本現場では、立坑掘削時及びルーフ推進時に、地下水位以下では多数の貝殻が含まれていた。また、注入は二重管ダブルパッカーにて施工しているため、スリーブパイプの周囲にはセメントベントナイトが存在する。そのため、貝殻やベントナイトと薬液の中和が促進されることによりゲルタイムが短くなり、部分的に目詰まりを起こし浸透性が低下した可能性が高い。

写真-2 湧水による切羽崩壊後の写真

対策として、当初はディープウェルによる地下水位低下工法を模索したが、周辺地盤に与える影響を考慮し、ルーフ推進時に湧水が発生した場所はピンポイントで補足注入を行い、湧水が止まったことを確認した後にルーフ推進を進めることにした。

補足注入では二重管ストレーナー工法によりピンポイント注入を行ったが、ルーフ推進を再開した後、50～100cm 推進後に再度湧水が発生し、その都度補足注入を追加するという事象が繰り返し発生した。その結果、地下水位以下のルーフのうち 15 箇所でも補足注入を行うこととなり、全てのルーフ推進が完了するまで、当初予定より 1 ヶ月工程が遅れることになった。
