## パイプリターン工法を応用した残置障害物撤去実績 ー南部処理区大岡川右岸雨水幹線下水道整備工事に伴う追加工事ー

鹿島建設株式会社    正会員    ○辻    裕幸  
正会員    柴田   岳彦

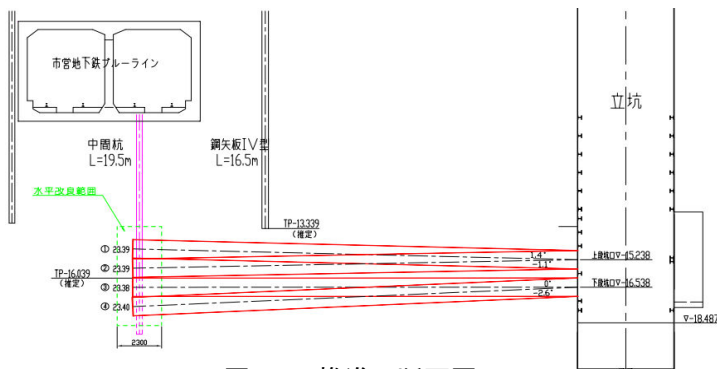
図－1 推進工断面図

シールド通過に支障となる中間杭の平面位置は、地下鉄躯体の頂版部に残された箱抜き跡、および地上および地下鉄構内の平板測量とシールド線形との対比により特定した。施工記録ではL=19.0～19.5mの中間杭を打設したことになっていたが、杭下端は支持地盤に到達しておらず、施工時に支持地盤まで打ち込んでいる可能性を想定し、図－1に示すように外径φ1,045の推進工を4段×3列、最大10本施工して外径φ3,940のシールド機通過断面内に存在しうる全ての障害物を撤去する計画とした。なお、推進用坑口は立坑スペースや推進勾配を考慮し、上段用、下段用の計2箇所とし、同一坑口から各5本の推進を施工する計画とした【図－1, 2】。

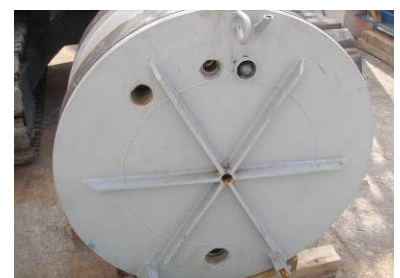
写真－4 止水パッカー

埋戻しの際は【写真－4】に示す止水パッカーを鋼管先端に設置・固定し、切羽部への流動化処理土注入と同時に鋼管を引き抜く方法を採用した。止水パッカーには流動化処理土の注入孔の他、切羽水圧計を設置し、鋼管引抜・埋戻し時には地上から送る流動化処理土の量および切羽部の圧力を管理項目として、鋼管引き戻し量と注入量を確認しつつ、切羽部への流動化処理土注入による圧力上昇分だけ元押しジャッキを引き戻し、切羽水圧を一定に保つよう調整する計画とした。

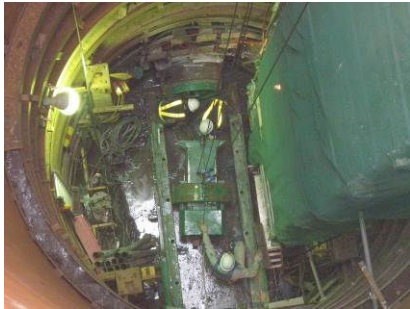
写真-5 作業状況

1 本目の施工は、支障物到達までの推進工を昼間に実施し、支障杭切断作業は、地下鉄の軌電停止中に行った。地下鉄躯体に設置した沈下計の計測データと地下鉄構内を監視しながら慎重に実施し、およそ3時間かけて杭の切断を行った。その間、沈下計測データには目立った変化はなく、地下鉄構内においても振動や音、湧水量の増加などの悪影響は皆無であった。その後の引抜・埋戻し作業についても計画どおりに進み、トラブルなく完了した。

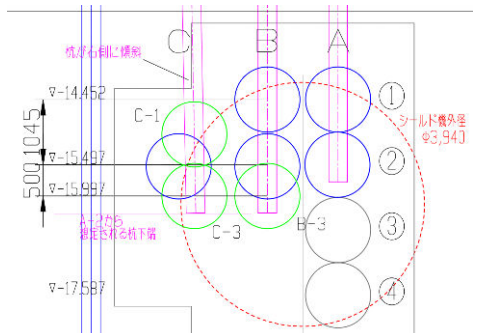
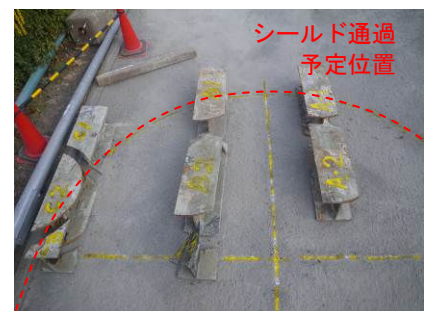
図-8 推進工配置変更図

3 本目の施工（上から二段目）を切断回収した結果、杭の下端が見つかり、ほぼ施工記録にある位置で下端が止まっていることが判明したため、当初計画の配置を見直して施工を行い、全部で8本の施工によりシールド通過に支障となる部分の杭をすべて切断回収した【図-8、写真-9】。止水注入の薬液が鋼管外周の余掘り部に入り込み、鋼管周囲で固結して周面摩擦抵抗が大幅に増大し、また施工中に数回、先導体のリターン作業中に切羽面からの湧水が発生し、地下鉄躯体の沈下量が増加する傾向が見られたものの、沈下量の許容値 7mm に対し、4mm 程度の沈下量に抑えて施工を完了した【図-10】。
