## 古井戸が多数存在する場合の非開削切開き区間への凍結工法施工実績

首都高速道路株式会社 正会員 ○中西 禎之  
 首都高速道路株式会社 正会員 薮本 篤  
 株式会社 安藤・間 高橋 潤

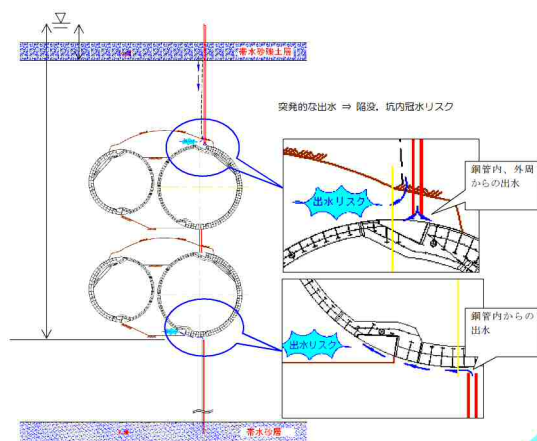
図-4 古井戸と干渉した場合のリスク

古井戸は地上の都道環状六号線(山手通り)が昭和37年当時、道路拡幅により用地買収した民地(製氷工場:井戸多数存在する可能性あり)内に存在していたものであり、非開削切開き断面と干渉した場合には、上位の透水層及び下位の被圧透水層から地下水を大量に引き込む異常出水及びそれに伴う陥没のリスク(図-4)が想定されるため、掘削作業着手前にリスク回避対策を講じておく必要がある。

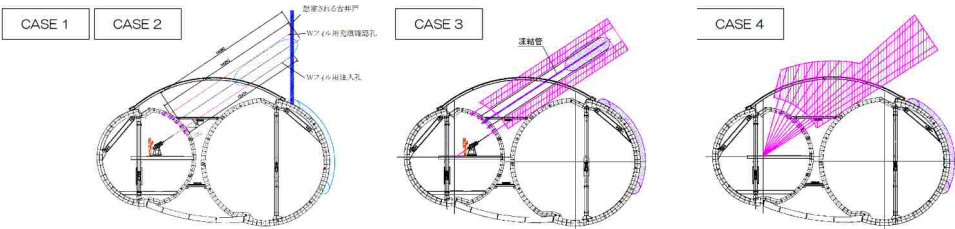
図-7 凍結補助工法

当該箇所は難透水性の泥岩層であるため本来、古井戸周辺に停滞していると思われる地下水を凍結させるのが目的である。しかし、水みちの存在等により凍土造成が停滞するリスクも想定されることから、凍土造成状況を測温管にて管理しながら、必要に応じて補助注入を実施することとした。（図-7）

実際、多くの測温管にて凍土造成が停滞している箇所が見受けられた。凍結管埋設削孔時において、大量の湧水が確認された場合には、水抜きを行ったが依然として他にも水みちが存在し凍結を阻害していると考えられる。

追加補助注入工を実施した結果、凍土造成状況は著しく改善された。現在引き続き凍土造成中であり、凍土完了次第、切開き工事に着手する予定である。

| CASE | 対策対象 | 対策目的 | 対策方法 |
|---|---|---|---|
| 3 | 凍土造成の停滞が見られる区間 | 凍土造成部付近の水みちの遮断 | 凍土造成部上下に遮水壁を造成（二重管複相注入） |

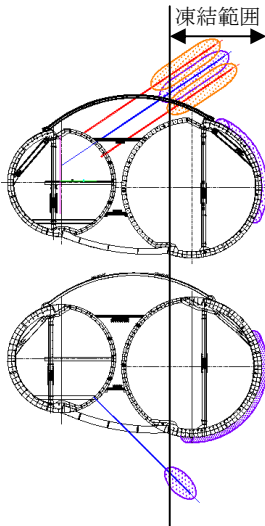
図-5 凍結工法概要図

古井戸は旧民地内に存在していたこと、本線シールド掘進時に干渉したことから、旧官民境界線と本線シールド端部に挟まれた範囲内に存在することが想定されることから、この範囲に凍結工法を適用することとした（図-5）。凍結に当たっては、①連結路シールド側からの凍結管埋設、本線シールド側での貼付凍結を併用②上層側埋設凍結管については、上下を温水管で挟み込み、また貼付凍結については、面で施工するのではなく額縁形状に外周を囲むことによって凍土の成長を抑制させる（図-6）③凍土造成範囲は、古井戸が旧民地内に存在していたことから旧官民境界にあわせた形状とする④凍土厚を1.6mで管理することにより、地表面最大予測隆起量を8.5mmに抑えることとした。
