紀勢本線井戸川橋りょう災害復旧工事について

東海旅客鉄道株式会社 正会員 ○水谷 真基

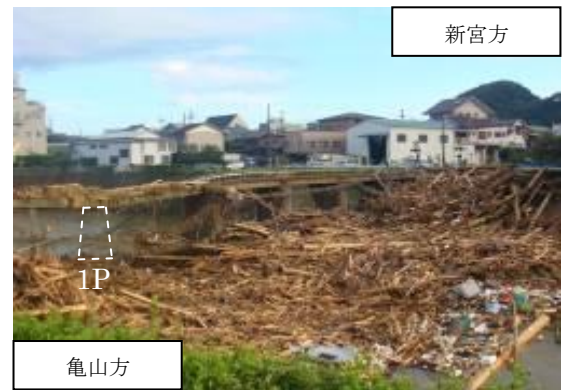
井戸川橋りょうの被災状況を写真-1 に示す。1P 橋脚が流失したことで、1G、2G は宙吊りになっており、1A 橋台及び 2P 橋脚は沈下し、上流側に傾斜していた。さらに、1A 橋台の護岸が一部流出したことで、1A 橋台背面の盛土が流出していた。

写真-1 井戸川橋りょう被災状況

被災直後には、橋りょうの上流側に多くの流木の堆積が確認できた。また、桁上部にも流木の堆積が見られたことから、桁の上フランジ付近まで増水したと推測される。

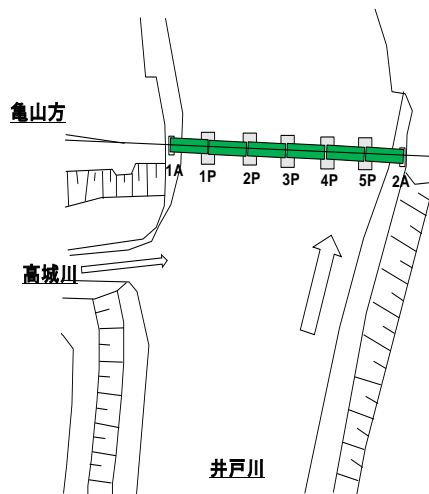
図-1 井戸川橋りょう被災前

被災前の井戸川の状況は、2A 橋台側に流心があり、1A 橋台側には土砂等が堆積していた(図-1)。今回の災害では、流木等が高城川の水流に押され 2A 橋台付近へと徐々に堆積していったことで、堆積した流木等により 2A 橋台側の河川断面が減少し、流心が 1A 橋台側へと変化した(図-2)。これにより、1A 橋台側に集中した流水が、

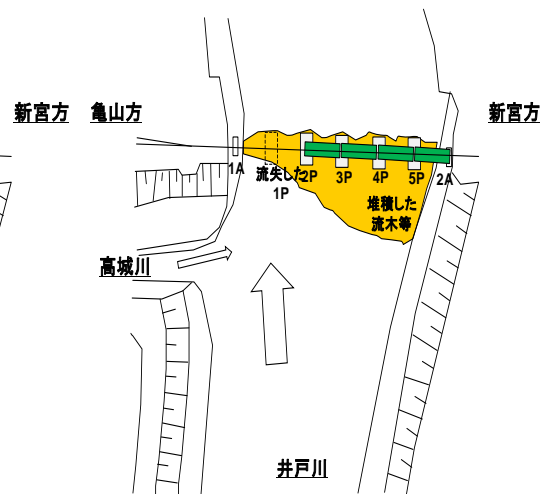
図-2 井戸川橋りょう被災時

1P 周辺の河床洗掘や、堤防法線から突き出した 1A 橋台背面への攻撃を引き起こしたと推定される。
