## 米坂線のり面災害尾応急復旧工事について

東日本旅客鉄道株式会社 正会員      ○小林 真也  
 東日本旅客鉄道株式会社 正会員      木伏 正人  
 東日本旅客鉄道株式会社              斉藤 智秋  
 東日本旅客鉄道株式会社              相澤 朗徳

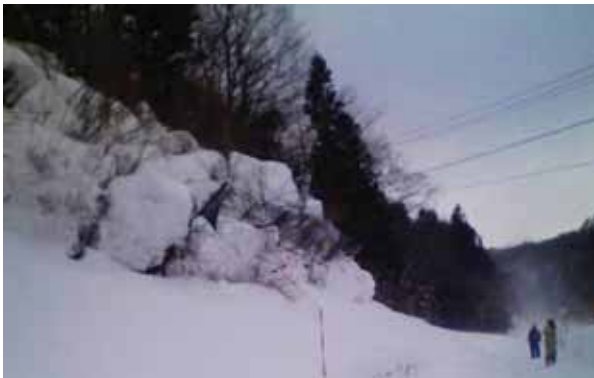
発生日時は平成24年1月29日午前0時57分頃、除雪中の作業員が斜面脇斜面上の落石止柵が傾斜しているのを発見した。(写真1)落石止柵傾斜のほか土留壁前面に亀裂と一部折損があり、斜面湧水を集水していた排水桝は下方にずり落ち、縦下水は破損していた。詳細調査の結果、斜面長35m、線路方向延長10mにわたり斜面崩壊が発生しているのを確認した。この影響により、応急対策工事が完了するまでの45日間列車を抑止し、平成24年3月18日に運転を再開した。

写真1. 災害発生時状況

当該箇所は過去にも土砂崩壊が発生した箇所である。湧水が恒常的に存在し、その影響により斜面表層にすべり面が形成され、斜面下端の土留壁によって水の排出が阻害されたことで、間隙水圧が上昇し、すべり面に沿って崩壊したと推定される。

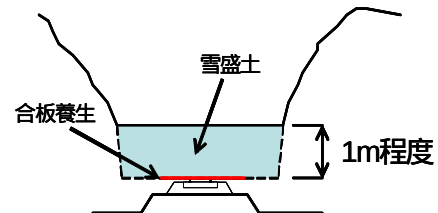
図2. 工事用道路状況

災害発生当時は1.7mの積雪深があり、工事用通路を確保する上で、除雪に時間を要することから、雪を盛って締め固め、工事用道路とした。なお線路上は合板でレールを養生し、1m程度雪を盛っている(図2)。

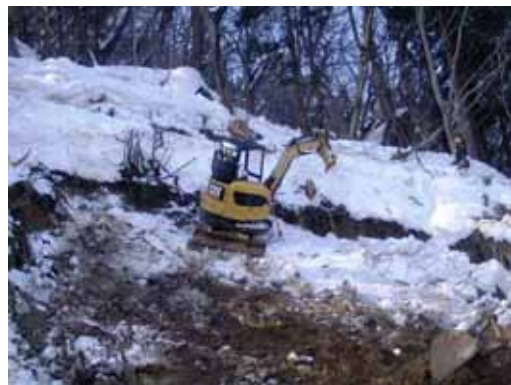
図3. クライミングバックホウ使用状況

崩壊土砂撤去は、崩壊土砂が残る不安定な急斜面での施工となることから、立木を利用してワイヤーでバックホウを吊り、リモコン操作で掘削作業を行うことができるクライミングバックホウを使用した機械施工を選定した。撤去した崩壊土砂量は約2,000m³となった。

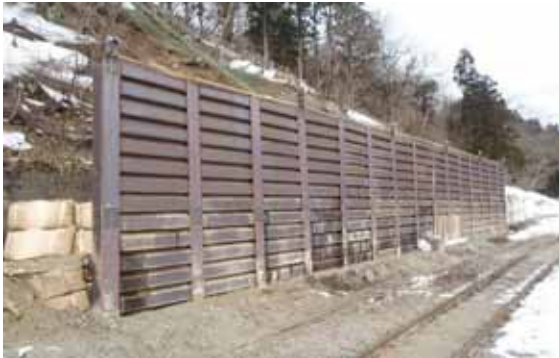
図5. 土砂留柵設置完了

応急土砂留柵を延長30mに亘って設置した(図5)。  
H鋼杭削孔に関しては、2班体制の昼夜施工で実施し、  
工期を短縮した。

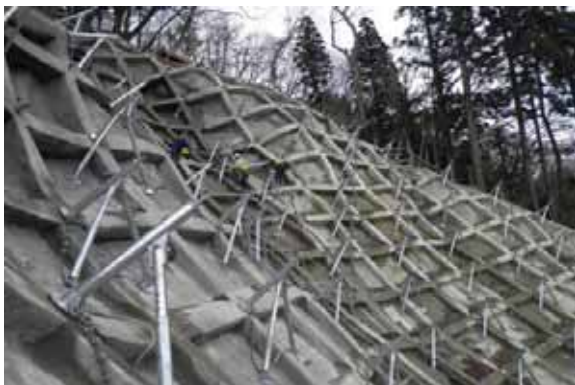
図6. 吹付け砕工・雪崩抑止杭

崩壊跡斜面にロックボルトを併用した吹付格子砕工(F300)を施工した。吹付格子砕工の施工面積は1,117.8 m<sup>2</sup>となり、ロックボルトはL=3.0mを266本、L=6.0mを73本打設した。また砕内はモルタル吹付とし、水抜きパイプを116本設置した。

対策箇所は吹付格子砕により平滑な斜面となるため、なだれ対策として、ロックボルトをアンカーに利用する雪崩予防杭を砕交点に102本設置した。

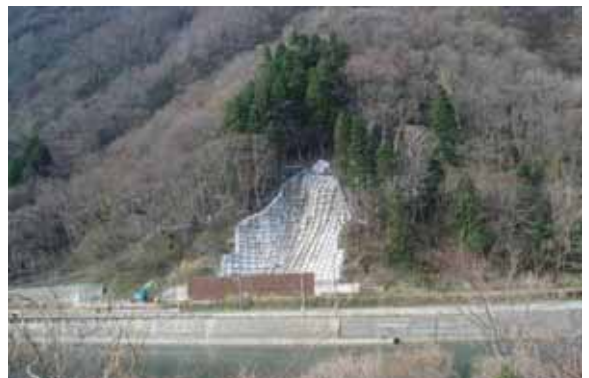
図9. 復旧工事完了後

災害発生以降、早急な調査・応急復旧計画を策定した。調査設計と工事は段階的に打合せをしながら並行して進め、冬期前の11月に復旧工事を完了することができた。今後は適切な設備の維持管理、さらなる安全確保を図っていく所存である。
