### 信越本線沿岸部における海岸侵食変状について

東日本旅客鉄道株式会社 正会員 ○小野 由貴子  
 東日本旅客鉄道株式会社 正会員 小林 武史  
 東日本旅客鉄道株式会社 正会員 四宮 卓夫

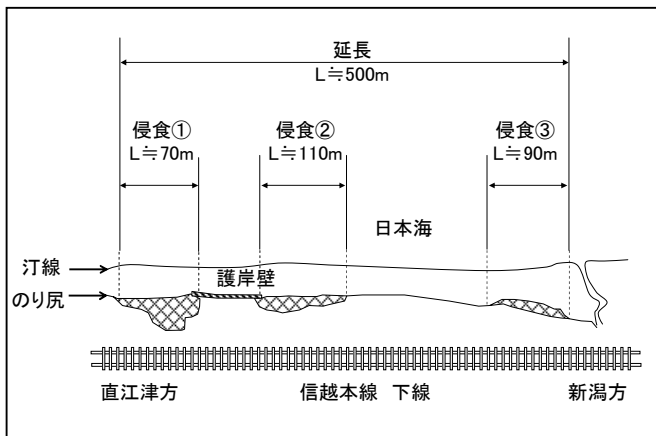
図-1 発生箇所平面図

なお、当範囲では昭和 40 年代の複線化の際、波が当たる箇所に護岸壁が施工されていたが、その他の箇所では波浪の影響は少ないと判断したと思われ、護岸壁は施工されていない(図-1)。

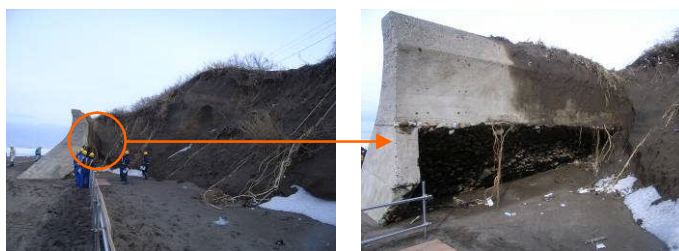
当該範囲は延長約 500m の区間で、3 箇所の顕著な侵食が見られた。最も侵食されていた侵食箇所①は隣接する護岸壁背面の土砂が大規模に流出している状態であった(写真-1)。またそのほかの箇所でも侵食、土

写真-1 海岸のり面侵食状況 (左) 全景写真、(右) 近景写真

当事象の主要因には波浪等による海岸のり面下部の漂砂の侵食・流出が考えられる。当該箇所の地質は侵食を受けやすい砂地盤であり、平成 10 年頃から付近に港湾防波堤が建設されたことにより、漂砂供給量が減少していた。波浪によって徐々に侵食されてきた状況で平成 24 年 12 月の爆弾低気圧により、侵食・土砂流出が急進し、今回の事象に至ったと考えられる。

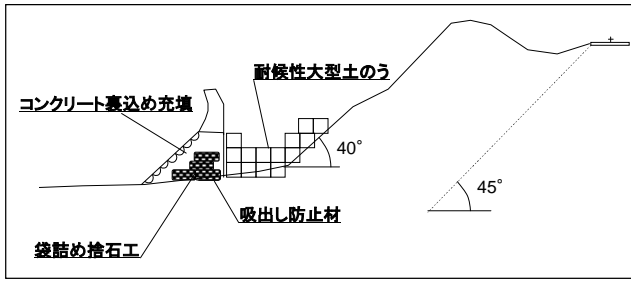
図-2 第一工区の応急対策横断面図

既存の護岸壁裏面が砂の流出により空洞化していた。波浪による護岸壁の倒壊防止を行うため、裏面にコンクリート裏込め充填を行うと共に、大型土のう・袋詰め捨石工、および吸出し防止シートを施工し、砂の流出防止を図った。

ハード対策である応急対策工(図-2、写真-2)は工区ごとに選定し、のり面の安定化を目的とした大型土のうの設置、波浪による大型土のうの流出等防止のための袋詰め捨石工を基本として施工した。年末年始の期間であったが早急に作業を進めた。以降、各工区の内容を示す。

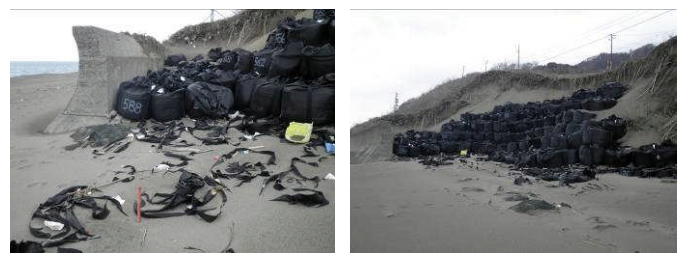
写真-3 応急対策後の第一工区の様子 (H25.3)

今年の2・3月は天候が安定し、海岸からの漂砂の供給が侵食を上回ったと思われる(写真-3)。そのため、のり尻付近の大型土のう等は砂に埋まり安定化が進んでいる。一方、のり面の風化による砂の流出は続き、特にのり肩付近では不安定化の進行が懸念される。現時点では運行に支障はなく、定点カメラによる監視と検知装置による対策を継続実施している。

以上より、のり尻を含むのり面下部では応急対策工の効果と漂砂の供給により安定化しているが、のり面上部では強風や降雨・波浪飛沫による風化・侵食によって砂粒子の移動が進行しているものとする。今後は、台風など荒天による侵食の進行や大型土のう・捨石工の沈下、今冬の波浪による漂砂流出の再発が懸念されるため、護岸壁設置やのり面全体の早急な安定化が必要と思われる。また、荒天後の臨時検査や定期検査は継続して行う必要がある。
