熱変質を受けた自破碎溶岩によるトンネル変状部の施工

新送毛トンネルは、昭和 52 年に開通した送毛トンネルを大きく迂回するように路線設定された延長 2,995m の道路トンネルで、既設トンネルの劣化が進行しているため、早期の開通が望まれている (図-1)。

本稿は、有識者を交えた対策検討会の提言を受けたトンネル変状区間における縫返し工の施工について報告する。

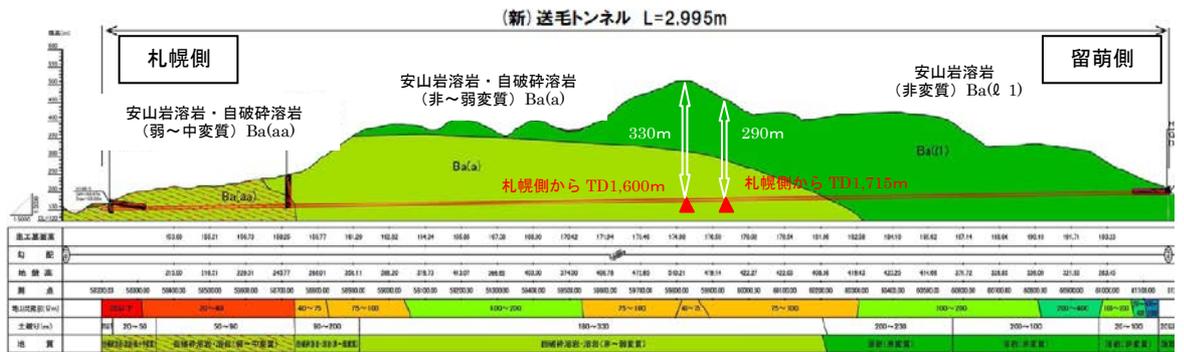
図-2 地質縦断図および変状位置

図-2 に地質縦断図を示す。留萌側の新第三紀の安山岩溶岩 (非変質) Ba(0 1) が、札幌側の安山岩溶岩・自破碎溶岩 (弱～中変質) Ba(aa, a) を覆うように分布している。安山岩溶岩 (非変質) Ba(0 1) は、亀裂の発達が顕著であるものの、硬質な岩盤である。安山岩溶岩・自破碎溶岩は全体に変質を被っており、部分的に脆弱な泥岩層や火砕岩層が介在する。

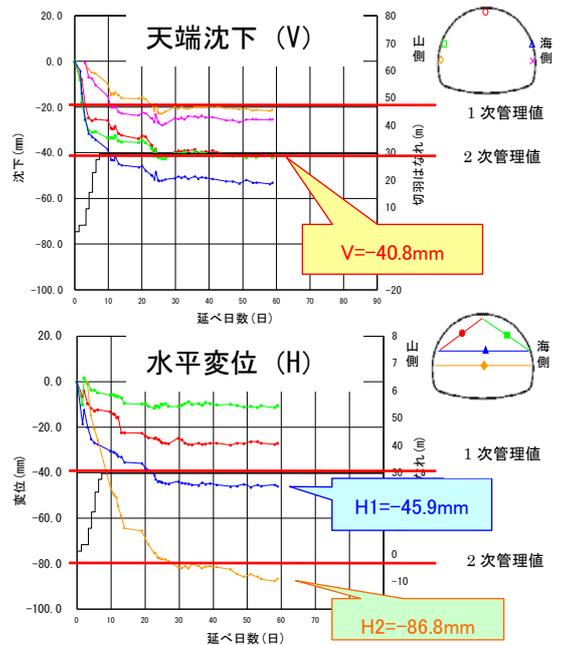
図-3 変状区間 (TD1,717m) の A 計測グラフ (天端沈下、水平変位)

札幌側から 1,600m 付近ならびに 1,715m 付近の C II 区間のインバートにおいて、コンクリート打設翌日から徐々に躯体が隆起し、1 か月ほどの短期間に最大 101mm の隆起が観測された (写真-1)。図-3 に縫返し掘削前の 1,717m 地点の A 計測データを示す。天端沈下、内空変位ともに 2 次管理値を超え、さらに吹付けコンクリートのクラック及びロックボルトの破断が見られた。

ボーリング調査の結果、主にインバート下面に出現した熱水変質を受けた膨張性の自破碎溶岩に起因していることが分かった。
 室内岩石試験結果によれば、これらの一軸圧縮強度は 1.8MPa ~62.7MPa と不均質で、土被りが 300m 程度あるので比較的小さな強度の火砕岩、自破碎溶岩では、地山強度比が 1 よりもかなり小さな値となる。また、スメクタイトの含有率は 30%を超えるものが多い。

これらのことから、今回の変位は、トンネル周辺のゆるみと粘土鉱物の膨張圧が複合的に作用したものと推測された。
