押し抜きせん断によるトンネル変状の対策について

東日本旅客鉄道株式会社 正会員 秋山 保行  
 東日本旅客鉄道株式会社 千葉 充

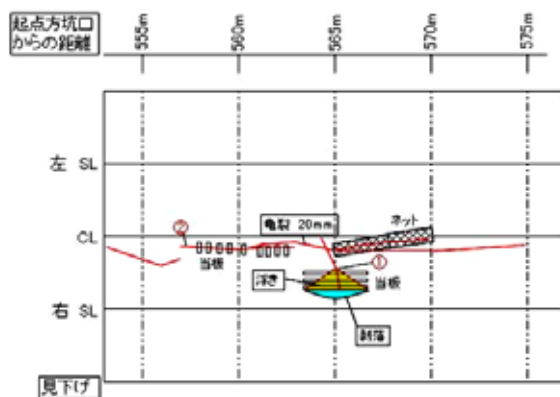
図-1 変状と既設対策工

当該箇所では以前からひび割れが発生しており、平成12年にひび割れ変状に伴う剥落防止を目的として、形鋼及びネット工法による覆工修繕が行われている。今回発見した変状はこの変状が進行したもので、主なものは下記の通りである(図-1)。

起点方坑口から565m付近右アーチ(SLから1.5m)

下方に伸びた放射状のひび割れが生じており、それを剥離剥落・食い違いを伴う円弧状のひび割れが取り囲んでいる。その範囲内は浮いた状態である。

起点方坑口から495m付近~595m付近(SLから3.0m)

アーチ肩部トンネル軸方向に連続して引っ張りひび割れと、それに伴う圧ざが生じており、上記箇所上方の開口幅が20mmと特段に大きい。

・ の当面の応急対策として平成15年3月に、剥離剥落が発生した付近を中心とした562.9m~568.9mの6m間にH100の仮設セントル7基を施工し補強した。

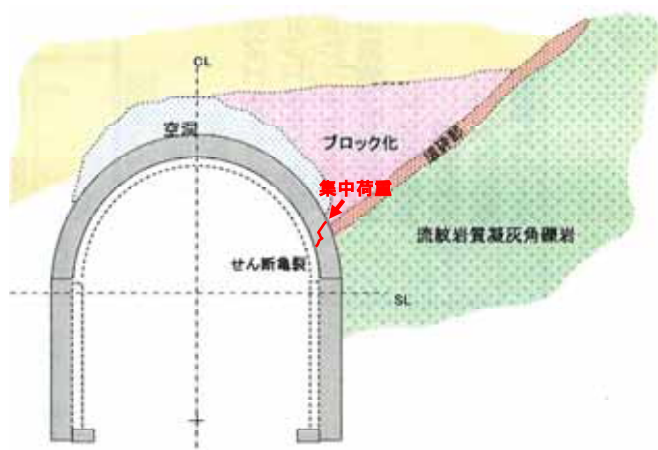
図-2 変状原因推定

その結果、トンネル天端から肩部にかけて背面空洞が確認された。また、山側へのボーリングにおいて角礫と粘土からなる破砕部が複数のコアから確認できたことから、山側に連続して破砕帯が存在している事が推測された。この破砕帯の上方には、堅硬な凝灰角礫岩ならびに凝灰角礫岩と頁岩の互層が確認されている。破砕部の粘土には、膨潤性を示す粘土鉱物は含まれていない事が線解析で確認されている。

以上のことから、山側に連続する破碎帯やトンネル背面空洞により、その上の堅硬な凝灰角礫岩が覆工背後にブロック化している事が考えられる。このブロックの滑動による集中荷重が覆工コンクリートに作用し、押し抜きせん断破壊に至ったと推定された。(図-2)

ブロック化した岩塊の滑動原因は以下の3つが考えられる。覆工背面に空洞があるため、支持力がなく自重で滑動する。地表の表層滑りにより空洞を有する地山の緩みが助長され、不安定なブロック状岩塊が荷重を受けて滑動する。破碎帯を滑り面とする地滑りが発生しブロック状岩塊が滑動する。

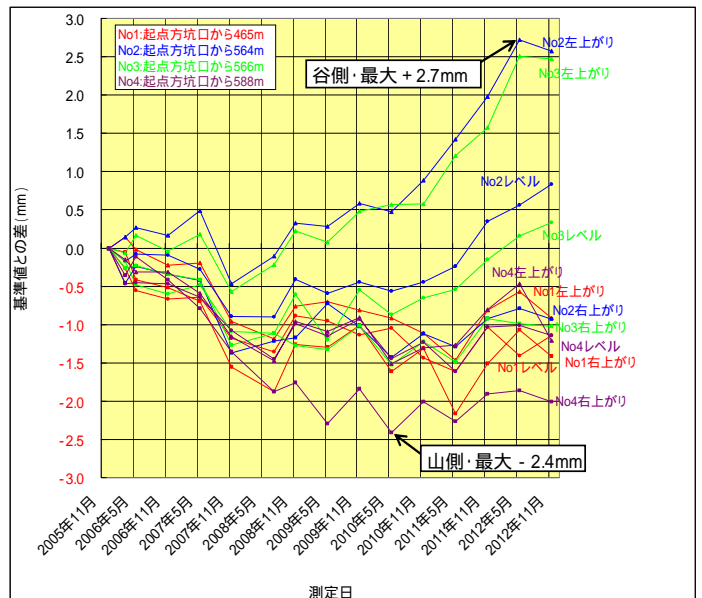
図-4 内空変位計測(基準値との差)

平成 24 年度までの内空変位計測結果によれば、山側では圧縮傾向の変位が最大で -2.4mm あるがここ数年は安定している。しかし、谷側の引張傾向の変位は平成 22 年から累積傾向にあり最大で +2.7mm である。(図-4)

ひずみ計においても同様の傾向があり、原因の推定で述べた地滑りの可能性も捨てきれない。そこで今後は地山の挙動についても監視が必要と考える。
