## 坑口部マサ土における変状対策について

京都府道路公社 正会員 安田 肇 秋田 伸治  
 大林・公成・吉川共同企業体 正会員 ○渡辺 淳 御園 憲治  
 大林組トンネル技術部 正会員 木梨 秀雄 中間 祥二

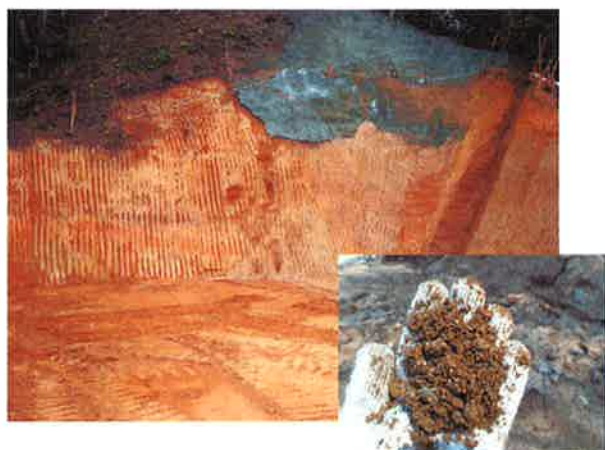
本トンネルの地山は、粗粒黒雲母花崗岩で、坑口部は深部まで強風化したマサ土になっている。当初は坑口部から数m程度で強風化(D<sub>L</sub>級)から固結状(D<sub>H</sub>)になることが想定されていたが、図-1に示す縦断面図のように10m以深まで脚部に強風化層が存在した。

写真-1 坑口部の強風化層（マサ）

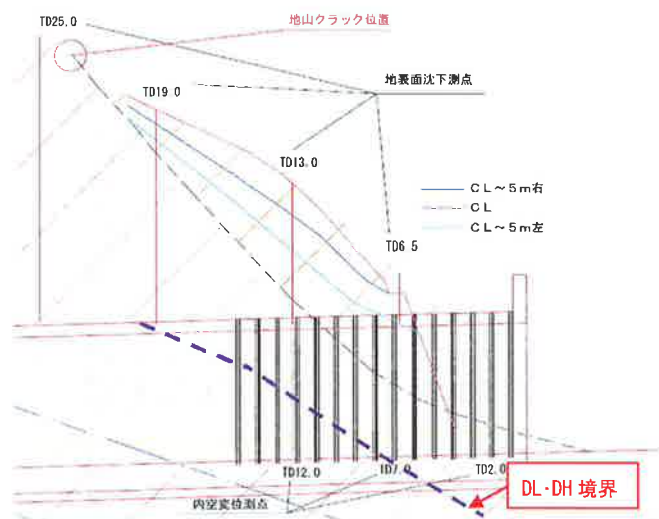
図-1 坑口部の地形・地質縦断面図

支持力が  $1600\text{kN/m}^2$ 、許容支持力（短期）は  $800\text{kN/m}^2$  となり、土被り 3m 分の上載荷重で支保工脚部の応力が極限値を超えることがわかった。また、図-1 に示したように、9 基から 10 基目で土被りが 3m を超えており、この付近が脚部に強風化層がある境界になっていた。そこで、下半・インバート掘削に際し、これら沈下変状の対策を以下のように検討した。

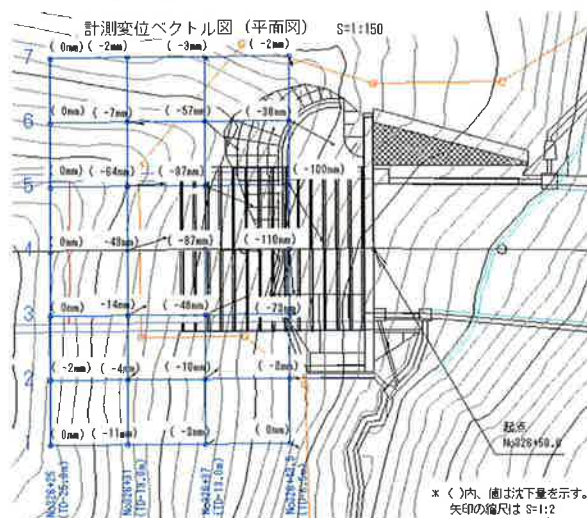
図-2 坑口部地表の変位ベクトル平面図

掘削開始当初、天端部は設計の長尺鋼管フォアパイリングで施工していたが、鏡面が剥落するなどやや不安定な状態であった。切羽の進行とともに地表面沈下が増大し、坑口斜面を被覆している吹付けにクラックが発生した。坑内の沈下は脚部において値が大きく、天端・地表面がとも下がりするような状況となった。図-2のように、上半掘削15基目までの坑口斜面の変位は、トンネル直上で切羽方向に最大110mmと、これに伴う沈下が102mm発生した。そこで一旦掘削を停止し、鏡吹付けコンクリートや押さえ盛り土などの応急処置を施した。この変状の主要因は脚部地山の支持力が予想より小さいためと考え、坑口部の3箇所では平板載荷試験を実施した。その結果、極限
