床版の上・下面増厚工法による橋梁長寿命化対策 (三才山トンネル有料道路 油戸橋床版修繕工事報告)

一般社団法人 日本建設保全協会 正会員 ○宗 栄一
長野県道路公社 手塚 敏徳
(株)長野技研 正会員 久保田 努
(株)小宮山土木 新井 千景

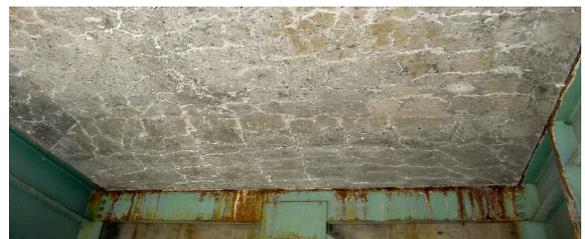
写真-1 床版のひび割れ状況

橋面は部分的な舗装打替が繰返されており、床版下面は遊離石灰を伴うひび割れが格子状に発生していた。

【劣化状態Ⅲ (加速期から劣化期初期) 写真-1 参照】

床版下面は、劣化状態Ⅲ（加速期から劣化期初期）から、ひび割れ樹脂注入することにより上面コンクリートと一体化して疲労耐久性とせん断抵抗性を有し、目視点検が容易なポリマーセメントモルタル吹付けによる増厚工法を採用した。（写真-2）

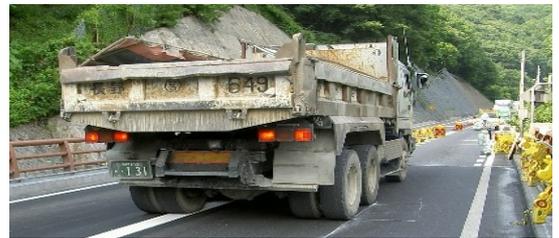
写真-4 載荷試験状況 (完成後)

本工事の補強効果を確認するため一時全面通行止めを行い、写真-4に示したようにダンプトラック載荷により既存床版の鉄筋のひずみを①工事着手前②下面増厚後③工事完成後に計測して、以下の手法により補強効果を調べた。FEMにより、曲げモーメント M_0 を推定して計測で得られた値から既存の主鉄筋の引張鉄筋断面係数 ($Z_s=M_0/\sigma_s$) を求めて補強効果を解析した。計測されたひずみから推測される Z_s と工事着手前断面に対する性能向上比率を表-1に示した。これより、引張鉄筋の断面性能は工事前に比べて2倍以上となり下面増厚のみで70%向上していた。更に、上面増厚で新旧コンクリートは適正に打ち継がれて上面と下面の増厚部と既設床版が完全に一体化していると判断された。
