## 軟弱地盤に建設された橋りょう付近における陥没原因の一考察

東日本旅客鉄道(株) 正会員 ○橋本 詩穂  
 東日本旅客鉄道(株) 長岡 裕輝  
 東日本旅客鉄道(株) 正会員 秋山 啓太

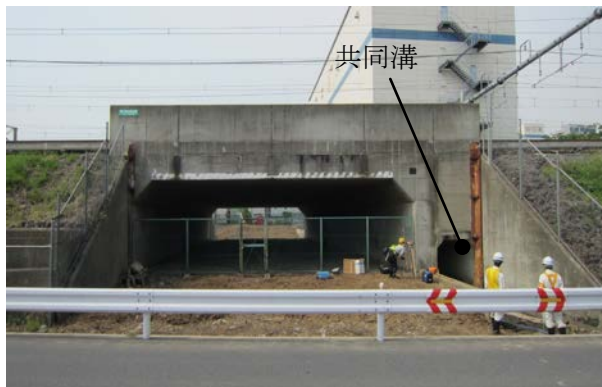
武蔵野線は、昭和40年から48年にかけて工事に着手し、都心への鉄道輸送の改善と近郊都市間の連絡を兼ねるとともに周辺地域の開発を図ることを目的で建設された路線である。今回、同線に存在する経年43年の共同溝が併設されたRCボックス橋りょう付近において平成24年に2度道床の陥没が発生した(写真-1、図-1)。

写真-1 現地状況

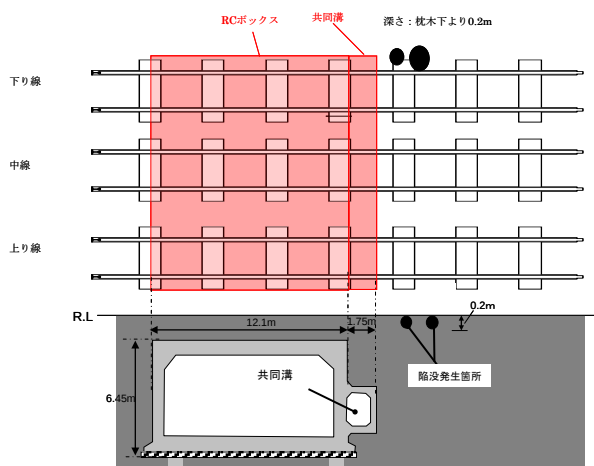
図-1 陥没概要

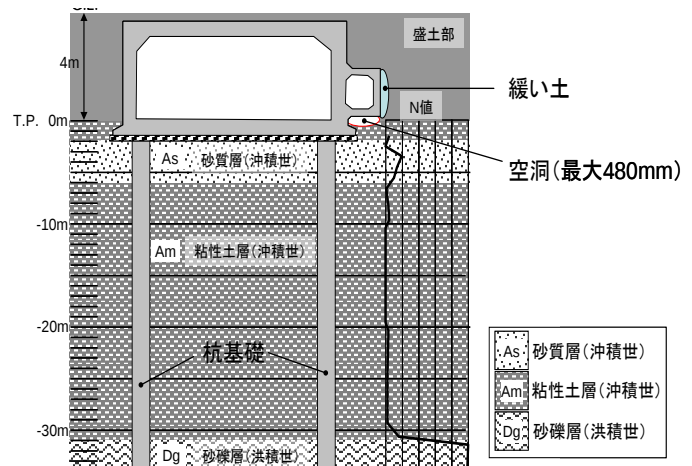
図-2 地質図②

工事誌および地質図によると、当該箇所は近隣河川によって侵食されてできた低平地であり、軟弱な粘土層がT.P.31mまで堆積している。当該

橋りょうは杭長が33mあり、硬い砂礫層により支持されている(図-2)。また当該橋りょう周辺の調査を実施したところ共同溝床版下部に最大深さ480mm程度の空洞が確認された。その他、共同溝の側壁背面には空洞は確認されなかったが、軟らかくピンポールを押しただけで容易に貫入される程度の緩い土質層を確認した。

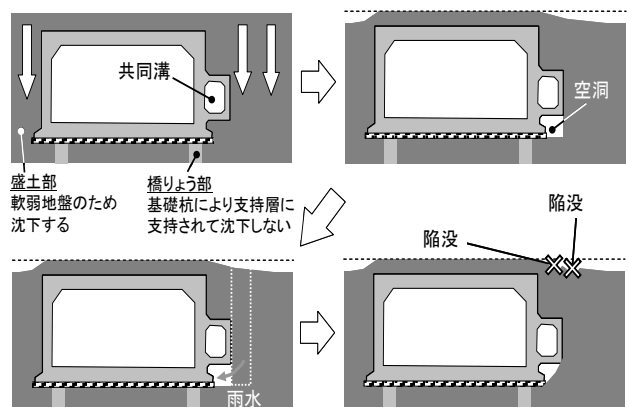
図-3 陥没発生メカニズム

よって当該橋りょう本体は、支持杭により沈下はしないが、前後の盛土部では軟弱地盤に起因する圧密沈下や広域地盤沈下で沈下するため、共同溝下部に空隙が発生し盛土内の雨水とともに橋りょう周辺盛土の土砂が空洞へと流れたことで道床陥没が発生したものと推定される。(図-3)

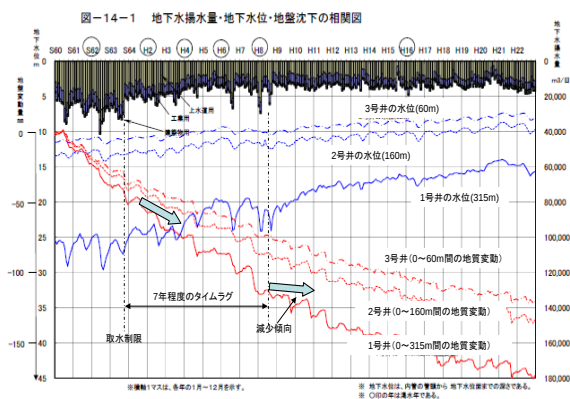
図-4 地盤変動経年変化<sup>3)</sup>

埼玉県では広域地盤沈下の実態を把握するため毎年、地下水位および地盤沈下の観測を行い観測年報として公表している。観測年報によると当該橋りょうにもっとも近い観測井戸では、昭和 60 年から現在にかけて、深さの違う 3 つの観測井戸で地下水位・地層の膨縮を観測している。図-4 に観測値をもとにした地盤変動経年変化を表す。地盤変動経年変化より観測初期と現在を比較すると、現在でも緩やかに沈下は進行しているのが確認できる。ただし、今後沈下量は年々小さくなっていくと推測されている。これら沈下の原因としては、昭和 63 年頃から取水制限が行われたことで地下水位が徐々に上昇し沈下が緩やかになったと考えられる。取水制限を行ってから沈下量が減少傾向になるまで 7 年程度のタイムラグが生じているのが図-4 より確認出来る。よって地下水位が一定の値を示してから、7 年後に地盤沈下も終息するのではないのかと考えられる。しかし現在も地下水位は変動しており、一定の値を示していないため、多少ではあるが地盤沈下も進行していると言える。

図-4 の地盤変動経年変化をみると、当該橋りょう付近において、今後も地盤沈下が続くことが考えられる。盛土の緩み発生、共同溝床版下部の空洞発生により、再度陥没が発生する可能性もある。また杭により沈下の少ない当該橋りょうの床版下部についても徐々に空隙の発生が懸念される。そのため、今後は以下の対策を検討している。

①当該橋りょう周辺地盤の沈下が終息するまで、盛土の定期的な沈下観測を継続的に行う。一定の沈下量が観測された場合、道床陥没発生を防止するため強制振動を行う。
