## ホームに使用しているプレキャスト PC 中空板の変状と対策に関する一考察

JR 西日本(株) 正会員 ○田尻 つぐみ JR 西日本(株) 正会員 佐藤 崇  
JR 西日本(株) 正会員 小野 明倫 JR 西日本(株) 正会員 丸山 直樹

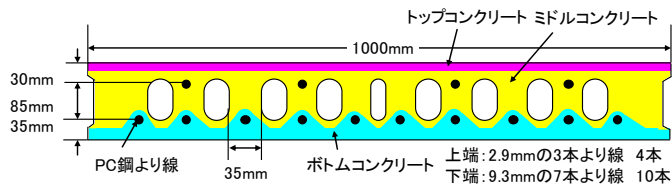
図-3 PC 中空板の断面図

PC 中空板は縦方向に数個の中空孔を有し、PC 鋼より線を用いてプレストレスを与えたコンクリートパネルである。工場における製作方法は、延長 150m の PC 鋼より線を緊張し、コアパイプを通しながらボトム、ミドル、トップコンクリートを順番に打設し、養生後決められた寸法に切断している。実際に使用されていた

PC 中空板のコンクリートの諸元を表-1 に、断面図を図

## (2) 剥落片と剥落箇所における調査

により床版下面からのかぶりとホロー部からの横かぶりの調査を行ったところ、ホロー部からの横かぶりが小さくなっている箇所が認められた。このことから、元々設計時からホロー部からの横かぶりが小さいうえに、さらに製作誤差からその横かぶりが小さくなることもあり、早期劣化につながる可能性があるということが分かった。

腐食因子を排除するために塩化カルシウムから、塩害の被害がなく、道路や空港で散布実績のある酢酸ナトリウムを主原料としたものに変更を行った。また、横かぶりが小さいことによる早期劣化を防止するために、十分な横かぶりを設けたPC中空板を今後は使用することとした。具体的には横かぶりを13mmから33mmへ変更し、10mm程度の製作誤差が発生しても十分なかぶりを確保できるものとした。

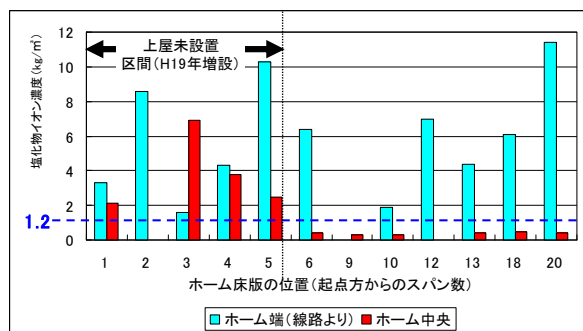
図-5 平面方向における塩化物イオン濃度測定結果

全 25 箇所中 19 箇所においてコンクリート標準示方書(土木学会)で定められている発錆限界塩化物イオン濃度  $1.2\text{kg/m}^3$  を超える結果となった。ホーム端(線路寄り)では全ての調査箇所で塩化物イオン濃度が  $1.2\text{kg/m}^3$  以上であった。これは、旅客の滑落防止を目的とした凍結防止剤の散布がホーム端を中心に行われていることによるものと考えられる。また 1~5 スパン目

ではホーム中央においても塩化物イオン濃度が  $1.2\text{kg}/\text{m}^3$  以上であった(図-5)。上屋が設置されたのが 5 年前であり、設置前までは多くの凍結防止剤が散布されていたことが推定できる。

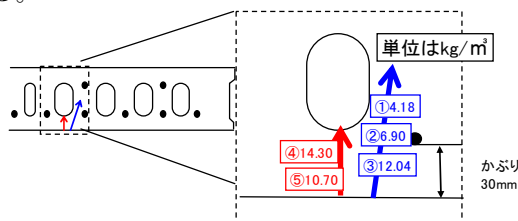
図-6 ホロー部直下と深さ方向の塩化物イオン濃度

腐食因子の侵入ルートの特定のために、深さ方向において下面から①50～70mm ②30～50mm ③10～30mm の3種類の深さで計16箇所測定を行った。その結果、全16箇所においてPC中空板底面からの距離が小さい箇所ほど、濃度が高くなった。

また、同時にホロー部直下において下面から④20～30mm ⑤10～20mm、の深さでも測定を行ったので、前述の深さ方向の結果と並べて図-6に示す。図-6から、ホロー部直下である④の箇所で塩化物イオン濃度が最も高くなった。これらの結果から、PC中空板下面からの浸透が考えられる一方、ホロー部直下での塩化物イオン濃度が最も高いことから、ホロー部からの浸透も考えられる。

しかし図-6の③と⑤を比較するとホロー部に近いほど塩化物イオン濃度が高いことから、(1)と(2)のルートによる乾湿繰り返しや浸透が主要因と考えられる。
