東海道新幹線下路トラス橋中間補剛材溶接部の変状検査

東海旅客鉄道(株)	正会員	中越	正幸
東海旅客鉄道(株)		所	真吾
東海旅客鉄道(株)		井上	良博

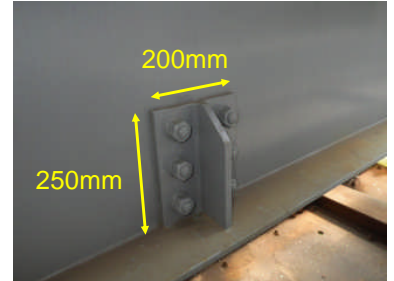
写真-1 T型リブ

東海道新幹線では、下路トラス橋縦桁中間補剛材下端廻し溶接部(以下、補剛材下端という)の変状発生を抑止するため、補剛材下端の縦桁腹板裏側に 200mm × 250mm の T 型リブをボルト接合した補強(以下、補強リブ)を全線で実施している(写真-1)。近年の検査において、一部の橋りょうで補剛材下端の変状発生が確認されたことから(写真-2)、変状発生箇所の詳細検査を実施したので報告する。

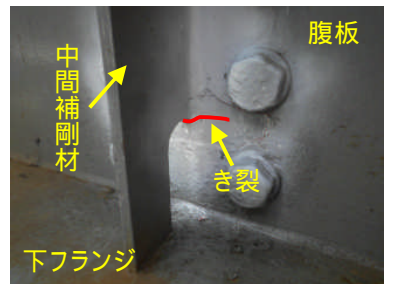
写真-2 補剛材下端変状

今回発見された変状は、写真-2 のような補剛材下端にき裂が入ったもので 5 箇所発生した。これらのき裂は、ビード内に留まるものが大半であるが、一部腹板にまで達するものもあった。

き裂の先端応力は腹板・ビード内のき裂とも全振幅で10MPa程度であった。一般にき裂の先端応力は50MPa以上発生することからも低いことが確認できた(図-5)。腹板にまで達しているき裂は、ストップホール・当て板補強により修繕し、それ以外は原因究明のため、監視を継続し、計画的に補修を行うこととした。

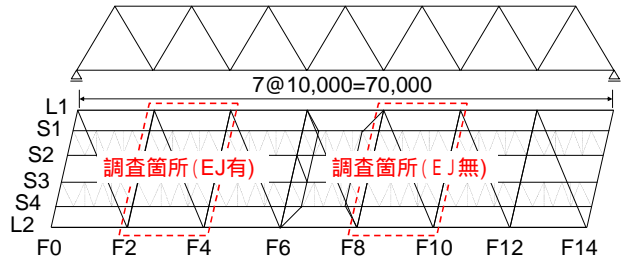
図-1 調査箇所(2連目)

変状が発生した2連目のF2-F4間を対象とし、上下線で調査を実施した。また、同箇所には伸縮継目(以下EJという)が敷設されており、列車通過時の衝撃が大きくなることが考えられることから、EJおよびレール溶接部のないF8-F10間を比較対象として調査した(図-1)。

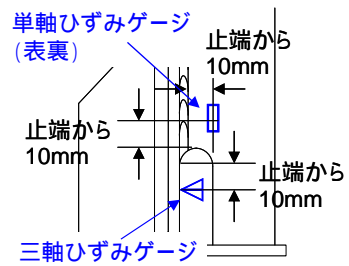
図-3 補剛材下端応力測定

補強リブが取り付けられている箇所でき裂が発生したことから、補強リブを取り付けた箇所でも健全である箇所の応力状態を確認した。またき裂はルート部から発生しているため、補剛材・腹板の応力も確認した(図-3)。

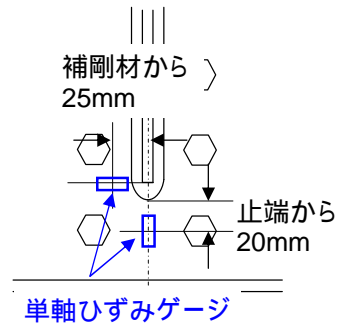
図-4 き裂発生応力測定

列車通過時にEJに発生する衝撃が、横ぶれによる面外振動を大きくしていることが考えられたため、縦桁全補剛材下端(9箇所)で今回のき裂発生方向である補剛材下端の鉛直方向と橋軸方向の応力を列車本数約60本分で測定し、振動の影響が応力値として現れているか検討した(図-4)。なお、橋軸方向の応力は補剛材側溶接線に沿って入るき裂の確認として測定した。

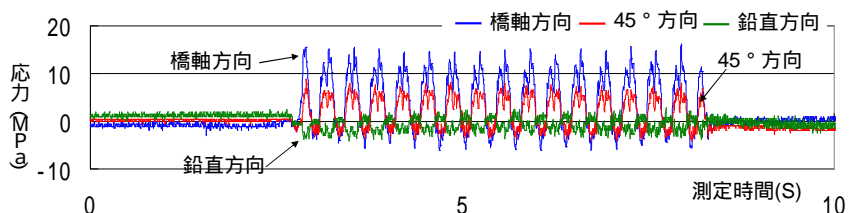
図-6 補剛材下端応力測定結果

補剛材の応力はほとんどが振動波形で5MPa程度と低く、腹板の応力も橋軸方向の応力が20MPa程度、き裂の発生方向である鉛直方向の応力は7MPa程度と低いことが確認できた(図-6)。補剛材下端の疲労等級^リはF等級で疲労限46MPaのため、現状き裂が発生することはなく、補強リブの効果により応力が抑えられていると考えられる。

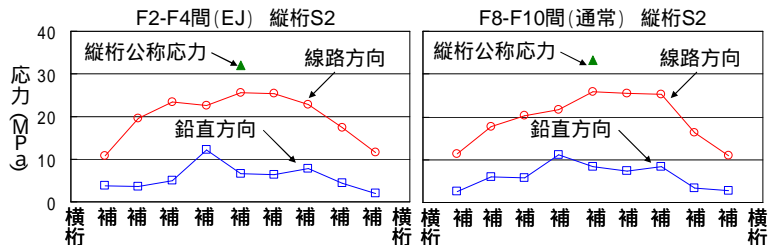
図-7 補剛材下端応力測定結果

縦桁全補剛材下端の橋軸方向の応力は、縦桁の曲げモーメントに追従した応力が発生し(図-7)、鉛直方向の応力はEJの有無に関係なく最大で12MPa程度と低いことが確認できた(図-7)。EJ部の応力波形には、僅かな振動は確認できたものの、影響がないことを確認した。
