支点部にアオリが発生した鋼橋の変状と対策について

東京支社 東京土木技術センター 正会員 岩岸 現
 正会員 小林 亜沙子
 高橋 武志

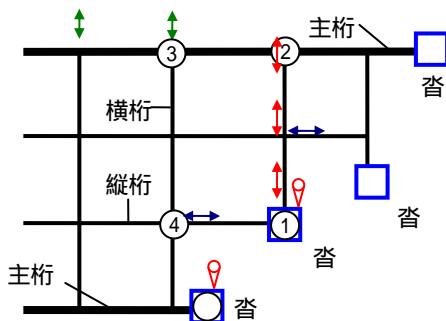
図-2 変状位置と測定点

主な変状と位置を図-2, 写真-1, 2 に示す。

- 縦桁沓の圧壊
- ニーブレース付近のき裂
- 垂直補剛材のき裂
- 縦桁・横桁の連結山形鋼のき裂

修繕効果を修繕前後のアオリ量と応力によって評価を行う。図-2 にアオリ量と応力の測定箇所と方向を示す。・ : 支点部のアオリ量, ・ : 連結山形鋼腹板の橋軸方向応力, ~ : 横桁上フランジの橋軸直角方向応力, ・ : 垂直補剛材の鉛直応力である。写真-4 に測定状況, 表-1, 2 に測定結果を示す。

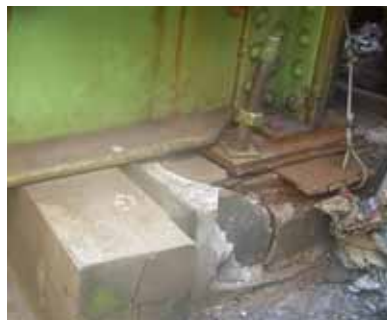
これらの要因により、対象桁の支点部には大きなアオリが発生し、アオリに起因した変状が沓座・横桁・縦桁に発生している(写真-1)。

の支点部のアオリはソールプレートと沓の間にライナープレートを挿入し(写真-3)、繰り返し応急的な修繕を行っている。しかし、1.で述べた要因によりアオリが再発しており、H24年の個別検査では、10mm以上のアオリが計測されている。これにより、沓座の圧壊やアンカーボルトの傾斜・引抜き等の変状が発生している。

写真-1 沓座圧壊

1.に記載した通り RC 造とレンガ造との不等沈下は現在も進行中であり、再度アオリが発生した際に再修繕を行い易い対策を講ずる必要がある。主桁のアオリ修繕では再修繕の施工性を考慮して、ねじ切りしたソールプレートに交換した(図-3)。下部のナットを無くす事で、沓に干渉せずに施工を行えるようにでき、ジャッキアップ量を最小限に抑える事が可能となった。その為、軌道整備等を必要としない施工が可能となった。また、再度アオリが発生した際は調整用のフィラープレートを追加する事でアオリを解消する事ができる為、比較的簡易に修繕する事が可能となる。

縦桁沓の修繕では再修繕の施工性と施工時間を考慮して、モルタル製沓から鋼製沓に交換した。施工は夜間・短時間の間合いで実施する為、施工時間は1日当たり3時間程度であり、鋼製沓にする事でモルタルの硬化時間の短縮を図った。

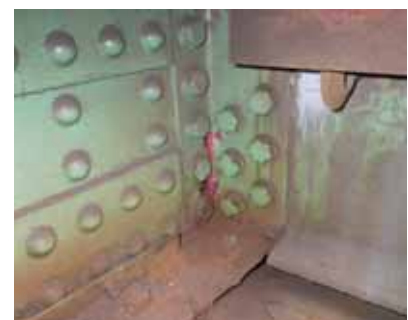
の変状はH15年とH20年に修繕を行っており、支点部のアオリにより縦桁および横桁連結部に繰返し応力が生じ、疲労き裂が発生している。従って、疲労き裂の改善には支点部のアオリを解消する必要がある。

写真-2 連結山形鋼のき裂

修繕内容は支点部のアオリ解消と疲労き裂の補修であり、支点部のアオリ解消として主桁のソールプレートおよび縦桁沓の取替、疲労き裂の補修として連結山形鋼の取替を実施した。支点部修繕の検討を進める上で、A) 進行中である高架橋の不等沈下 B) 施工時間が留意事項として挙げられた。

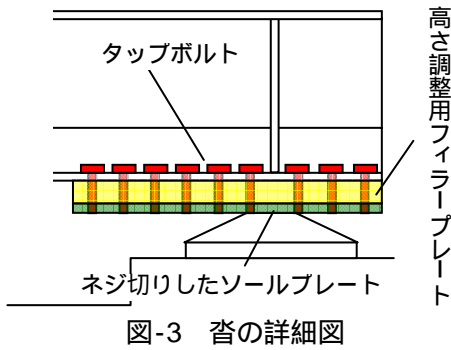
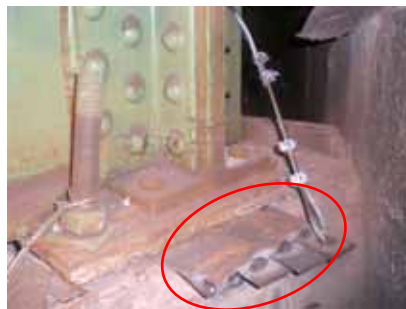
写真-3 応急修繕

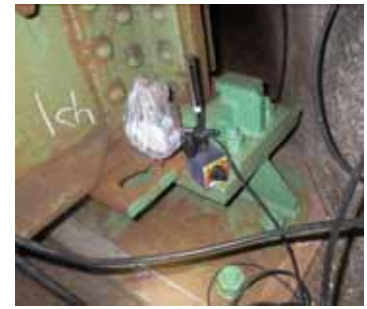
写真-4 アオリ測定状況

3mm 以上のアオリは下フランジ山形鋼の面外曲げによる作用応力が急激に高まる為、修繕を要する変状としている。修繕後のアオリ量は大きく改善された。アオリが改善された為、片持ち梁の挙動を示す横桁の

修繕前	修繕後
	13.5	0.34
	10.1	1.64
