槽状桁端支材の疲労損傷に対する補修方法の提案と適用(その2)

西日本旅客鉄道株式会社(正) 大谷将一郎 (正) 中山太士 (正) 細井幹生
株式会社ビーエムシー(正) 公門和樹

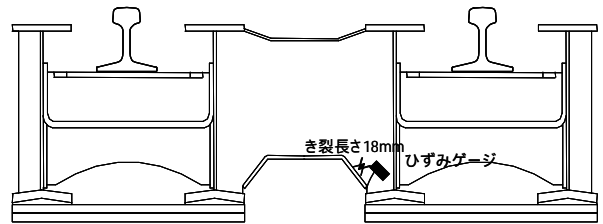
図-1 き裂発生位置図および応力測定位置

本橋りょうは写真-1のような溶接構造の槽状桁で、支間 6.0m、設計荷重 KS-18 である。き裂状況は写真-2、図-1 に示すとおりで、端支材下端まわし溶接部からき裂が発生している。

端支材切欠き施工前後で、き裂先端応力を測定した。測定は図-1に示すように、き裂先端にひずみゲージを貼り付けて測定した。き裂先端応力の測定結果を図-5に示す。端支材切欠き施工前では最大応力 12.9MPa、最小応力-133.4MPa 発生していたが、端支材切欠き施工後は最大応力 9.0MPa、最小応力-12.9MPa と応力が低減している。このことから、端支材を切欠いたことで柔軟な構造となり、き裂先端応力が低減したものと考えられる。

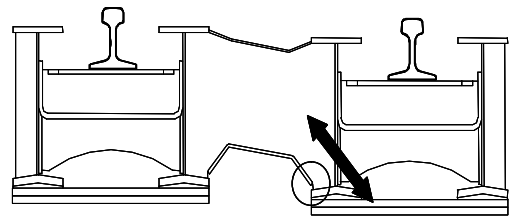
図-2 支点変位差イメージ図

端支材下端まわし溶接部のき裂発生原因は、端支材の剛性が高く、図-2 のように左右支点部に変位差が生じた場合に、端支材下端まわし溶接部に大きな応力が発生するためである。

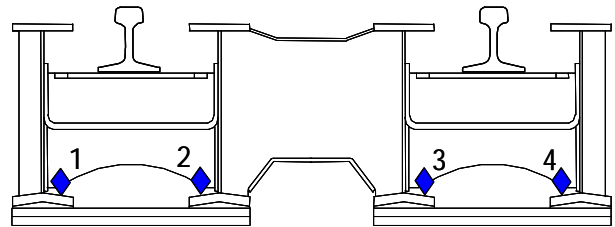
図-3 支点変位測定位置

端支材切欠き施工前後の支点変位測定位置を図-3に示す。それぞれの左右支点部の支点変位を、変位計を用いて測定した。

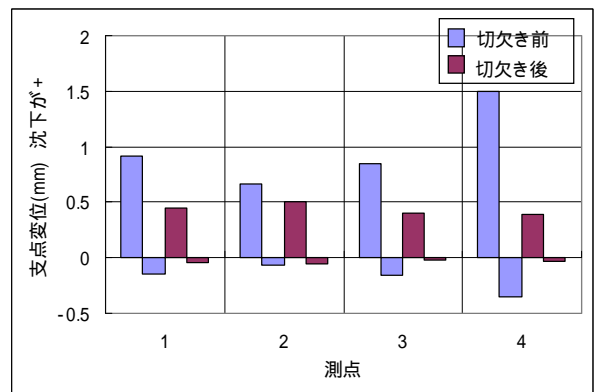
図-4 支点変位測定結果

端支材切欠き施工前は最大支点変位が 1.5mm であった。また、左右支点部の変位差は 0.3mm であった。しかし、端支材切欠き施工後は、最大支点変位が 0.5mm、左右支点部の変位差は 0.1mm 以下に減少した。これは端支材を切欠いたことにより、左右支点部に均等に反力が分担されるようになったと考える。
