老朽化したモルタル吹付工の崩壊メカニズムの検証

西日本旅客鉄道株式会社 正会員 ○笠松 大輔 大谷 昌己  
正会員 高馬 太一 小寺 信行

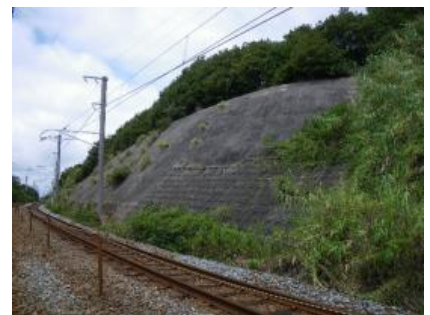
図-1 のり面工全景

図-1に対象箇所を示す。当該箇所は紀伊半島に位置する切土区間である。切土のり面は高さ約10m、約1割の勾配であり、のり面下部には張ブロック工、上部にはモルタル吹付工が施工されている。

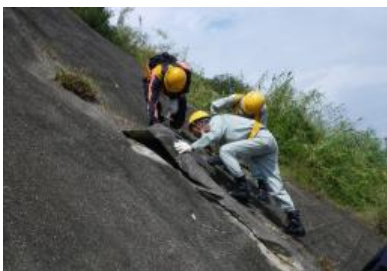
図-2 モルタル吹付工せり出し

表-1に検査履歴を示す。通常全般検査は2年に一度の頻度で実施しているが当該箇所は2008年以前よりクラックや浮き等の発生を確認しており、継続監視を行ってきた。しかし、2010年11月の通常全般検査において、進行性や新たな変状箇所が認められたため、変状の状態や原因を詳細に把握するために個別検査を実施した。その結果、張ブロック工とモルタル吹付工の構造境界において縁切れが発生しており、張ブロック工の上部には約150mmのモルタルのせり出しが確認された(図-2)。また、モルタル吹付工には鉛直方向に比較的新しいクラックが発生していることがわかった(図-3)。さらに、打音検査により背面の状況を確認した結果、風化による空洞化が認められることや、のり面下部の線路側溝に10~60mm程度の変形が発生していることなどが確認された(図-4)。

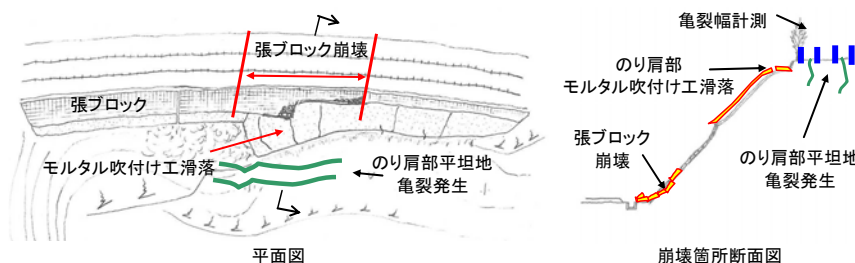
図-5 台風 12 号の豪雨による崩壊状況

2011 年 9 月に紀伊半島に襲来した台風 12 号の豪雨により、当該箇所<sup>1</sup>ののり面工が崩壊した。図-5 および図-6 に崩壊状況を示す。災害後の調査の結果、モルタル吹付け工の下方への滑動によって下部の張ブロック工が押されて（せり出し）、地山との密着性が著しく低下したために崩壊したことがわかった。また、のり肩部の平坦地において、のり肩から 2.0m、6.0m の位置に線路に平行な亀裂が生じていることを確認した。なお、災害発生までに観測された降雨量（鉄道雨量計）は、最大時雨量 50mm/h、連続雨量 556mm であった。

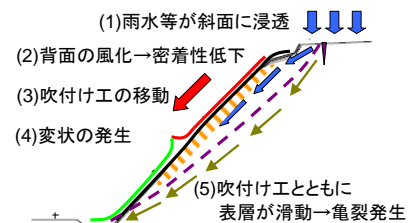
図-7 崩壊メカニズム

当該箇所では (1) 長い期間をかけて雨水や浸透水が切土に浸透・流下し、(2) モルタル吹付け工背面の風化が徐々に進行し、地山との密着性が低下した。(3) モルタル吹付け工は、自重によって徐々に下方へ移動し、鉛直方向のクラックが発生した。また、(4) 滑動によって下方へ荷重が作用したことにより、張ブロック工や線路側溝に変状が生じたものと推定される。その後の台風 12 号の豪雨により、(5) 急激に粘着力が低下したために、モルタル吹付け工がさらに下方へ滑動し、それに伴ってのり面上部の土砂層が引っ張られたことで崩壊したものと考えられる。
