ローラー沓修繕における簡易工法の実施について

東海旅客鉄道株式会社 正会員 ○有馬隆介

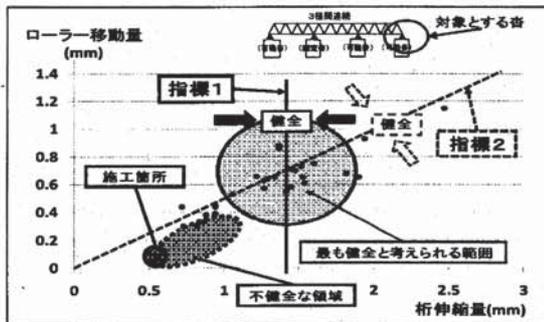
支承部の理想的挙動は桁の温度変化により桁が伸縮し、同時にローラーはその桁伸縮量の1/2移動する。沓挙動の評価は温度変化1℃当りの桁伸縮量（指標1）、温度変化1℃当りの桁伸縮量とローラー移動量の比率2:1（指標2）を用いて実施した。しかしながら、桁とローラーの挙動を基にした指標1, 2が独自に設定した指標であることから、信頼性を確認するため、指標による評価と現場状況が合致するかどうかを考察した。沓内部の目視確認の結果、指標による評価と現場が合致することが分かり、指標は沓の健全性を正しく判定していることが確認された。健全度評価の対象とする沓は3径間連続トラスのスパン120mの最端沓とし、挙動を図1のグラフにプロットした。各沓の挙動を整理した結果から挙動不良と判定された沓を施工箇所を選定し、修繕を実施した。

図1. 桁伸縮量とローラー移動量 (mm/1℃)

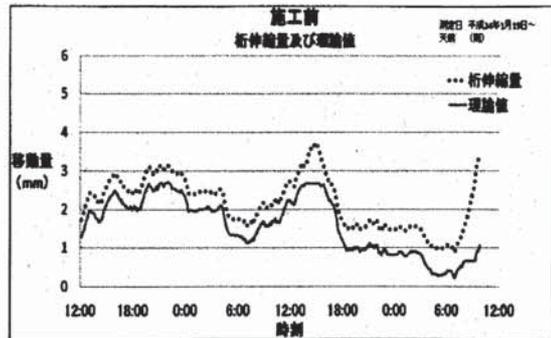
施工後、ローラー沓の静的挙動(1回/10分)を測定した。測定は施工前、簡易工法施工後、従来工法施工後の3回実施し、前後の挙動を比較した。グラフは縦軸に10分毎の桁伸縮量の実測値(mm)とローラー移動量の実測値を2倍したもの(mm)、横軸に時刻を表している。図5に施工前、図6に簡易工法後、図7に従来工法後の結果を示す。各測定は時期が異なるため気温の日較差が異なる。図5より施工前は理論上は一致するはずのローラー移動量(2倍)と桁伸縮量が重ならないことから、温度変化に伴う桁伸縮にローラー移動が追従していないことが分かる。一方、施工後の図6、7は両者が合致していることが読み取れる。これは、堆積物除去により沓挙動が改善されたことで、桁伸縮に対してローラー挙動が理論通りに追従していることを示している。

図5. 施工前 桁伸縮量と理論値(ローラー2倍)

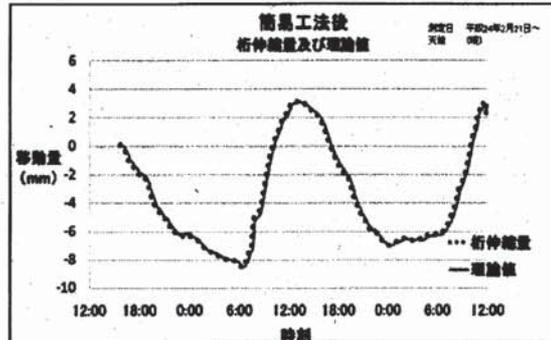
図5, 6, 7より簡易工法においても従来工法と同等の効果が得られたことが分かる。また、従来工法

図6. 簡易工法後 桁伸縮量と理論値(ローラー2倍)

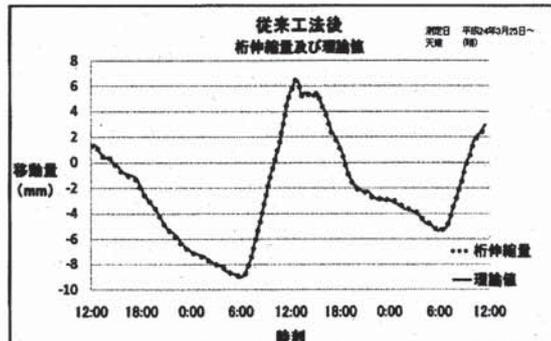
図7. 従来工法後 桁伸縮量と理論値(ローラー2倍)

施工時に沓内部の状態を調査した。結果、ローラーの偏摩耗や床板レール、床板の腐食、摩耗は見られなかった。よって、沓挙動悪化は構造的要因では無く、内部の堆積物が主要因であることが判明した。
