## 都市部におけるバックルプレート桁（BP 桁）の維持管理について

東日本旅客鉄道株式会社 正会員 ○岸 滋  
株式会社ビーエムシー 小柴 明弘

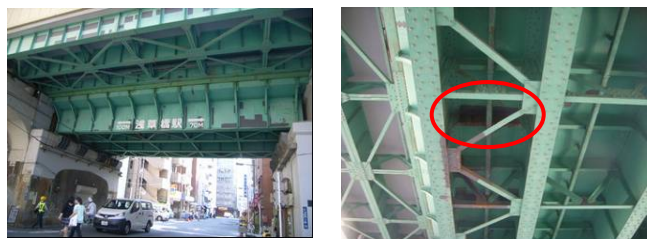
写真1 A 橋りょう(左：全景 右：漏水箇所)

BP からの漏水については、プレートの 1 辺全体か  
ら発生している。漏水箇所は全体で 5 箇所である。

これらの箇所へは、一部応急対策として、亀裂箇所  
直下に樋を設置している。この樋により樋により腐  
食環境となっているものと考えられる。

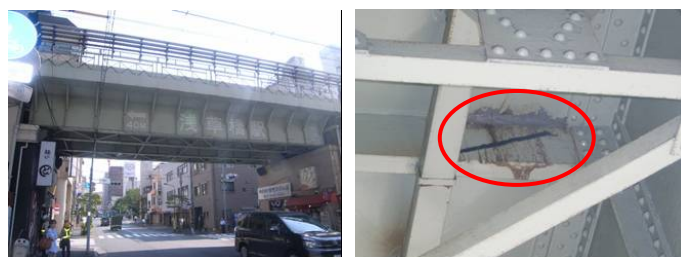
写真2 B 橋りょう(左：全景 右：漏水箇所)

BP からの漏水については、プレート 1 辺全体から  
発生している。応急対策として、漏水した 1 辺に対  
してはシーリング工が施工されている。漏水箇所は、橋  
りょう全体で 2 箇所である。また、既設桁座との縁  
が切れていると思われる沓座モルタルが確認された。

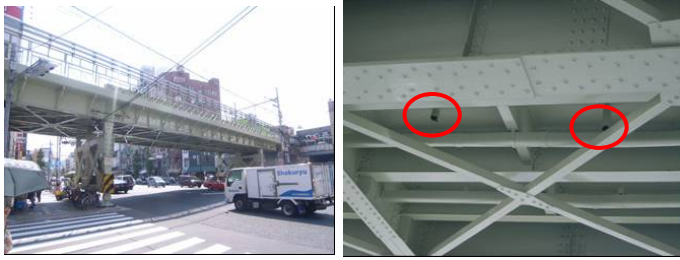
写真3 C橋りょう (左: 全景 右: 排水樋損傷)

BP からの漏水については、プレート 1 辺の 1/2  
程度の長さで発生し、漏水及び漏水の可能性がある  
箇所を含めて 4 箇所確認された。シーリング工は施工さ  
れておらず、桁の塗替塗装が施工されている。(平成  
23 年 12 月施工) また、BP の溶接補修が 1 箇所確認  
された。さらに、バラスト止めとモルタルの間に亀  
裂が発生しており、亀裂箇所から雨水が浸透してい  
ると思われる。さらには、排水樋については、BP か  
ら樋への落とし口が一部なくなっており、そこからの  
漏水が懸念される。

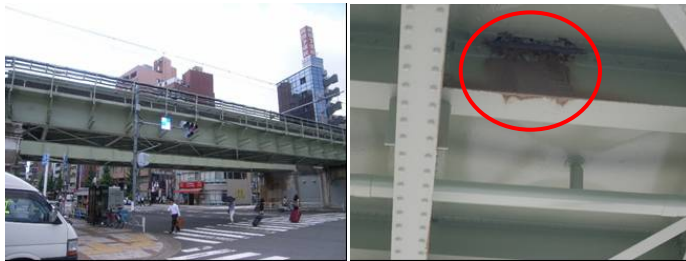
写真4 D橋りょう (左: 全景 右: 漏水箇所)

BPの漏水については、プレート1辺の1/2程度の長さで発生し、応急対策としてシーリング工が施工されているが、シーリング工の隙間から漏水が発生している。またこの橋りょうでは、塗替塗装が施工されている。(平成24年3月施工)漏水箇所は、橋りょう全体で4箇所であり、排水樋については、BPから樋への落とし口が一部なくなっている。

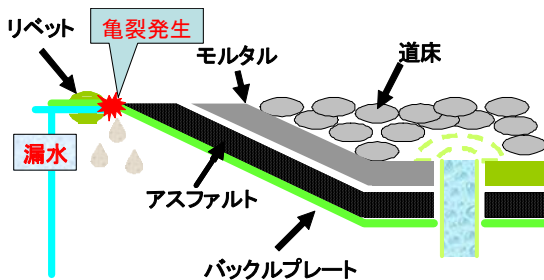
図2 BPからの漏水発生イメージ

BPの漏水発生の原因としては、縦桁・横桁とBPとの取付部において、度重なる列車荷重の影響で亀裂が発生し、線路上の水などが、亀裂発生箇所を介して漏水に至るものと考えられる。(図2)

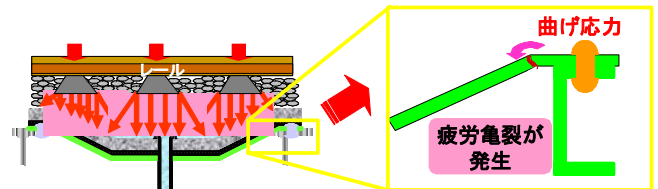
図4 BPの亀裂発生イメージ

BP上面で引張応力、BP下面では圧縮応力が作用し、BP全体には曲げ応力が作用することで、その繰返により疲労亀裂に至ることが確認されている。
