内房線江見～太海駅間 山生橋りょうの維持管理について

東日本旅客鉄道(株) 正会員 ○ 小林 亮司

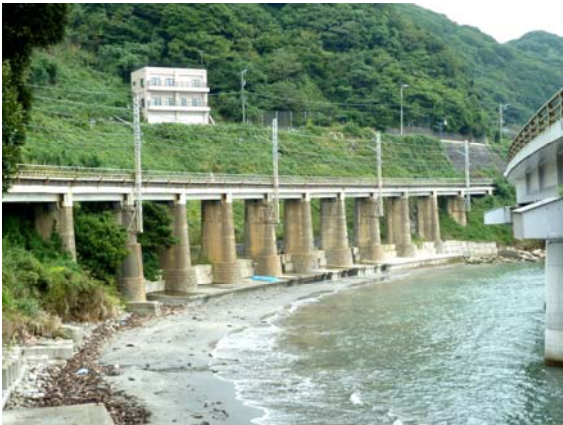
山生（やもめ）橋りょうは、内房線江見～太海間の海岸沿いに位置しており、1924 年（大正 13 年）に建設され、1926 年（大正 15 年）供用を開始した我が国の鉄道橋としては初の RC 桁橋である（写真-1）。当該橋りょうの上部工はスパン 9.75m の鉄筋コンクリート T 型桁 16 連、下部工が高さ 4 m～11m の小判型鉄筋コンクリート直接基礎橋脚 15 基で構成されている。上部工については、過去にひび割れ及び剥落箇所の補修が行われているが、現在、桁表面にはひび割れや剥離が存在している。また、過去の個別検査においては、相当量の塩化物イオンが浸透していることも確認されている。

写真-1 山生橋りょう全景

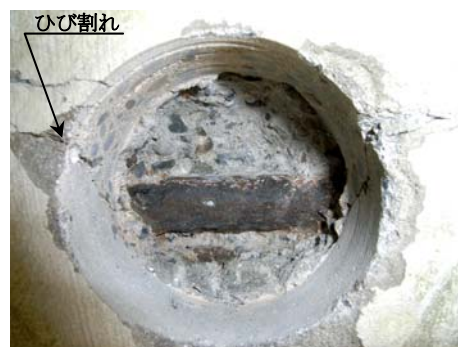
写真-2 鉄筋目視調査状況

②鉄筋目視調査 : 海側主桁に比べ山側主桁の方が、腐食グレードが高い傾向にあった。ひび割れ等が顕在化している箇所では鉄筋の腐食が進行している箇所も見られるが、健全な箇所では鉄筋腐食は確認されたものの軽度であった。またひび割れ等が顕在化していても、鉄筋腐食が進行していない箇所も確認された。削孔部の観察では、補修工との境界面で剥離が生じている箇所も確認されたことから、補修工に付着力低下が生じていると考えられる(写真-2)。

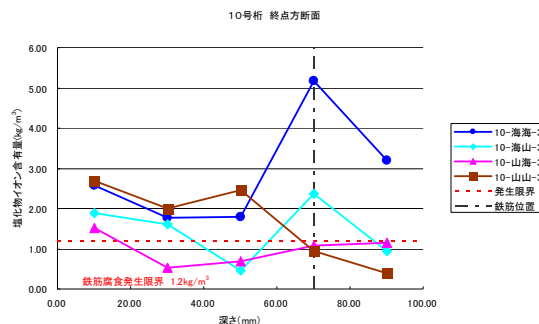
図-1 塩化物イオン含有量分布図

④塩化物イオン濃度試験 : 鉄筋位置での塩化物イオン濃度について、腐食発生限界  $1.2\text{kg/m}^3$  を超えている箇所が半数程度確認された。その中で塩化物イオン濃度の最大値は、10 号桁の山側桁海側面の表面から 60～80mm における  $5.46\text{kg/m}^3$  であった(図-1)。

主桁の濃度分布は、海側面で山側面に比べ深さ方向にバラツキが大きい傾向にあるが、濃度は山側面海側面共に高く、全体的に相当量の塩化物イオンが浸透している状態にあった。
