上下線連結横桁ボックス内補強構の変状原因と補修方法の提案

東海旅客鉄道(株) 正会員 ○北野 祐介
 東海旅客鉄道(株) 正会員 増田 勝三
 東海旅客鉄道(株) 正会員 植村 潤

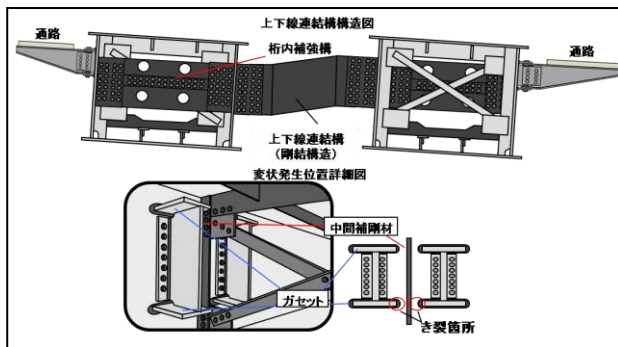
図-1 変状概要

本橋りょうは、6径間から構成される上路プレートガーダーのボックス桁で、供用開始後のS51年に騒音対策として設置された防音工により死荷重や風荷重が増加したことから、桁の転倒防止対策として上下線間に上下線連結横桁、また主桁内の中間補剛材を挟む形で補強構が取り付けられている(図-1)。しかし、同転倒防止対策工が主桁に剛結されているため上下線の桁のたわみを抑制することとなり主桁内に多数の変状が発生した。

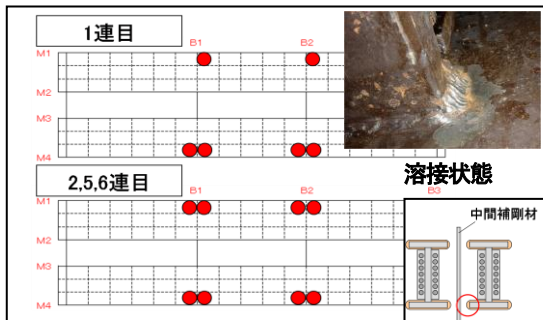
図-2 変状発生箇所平面図

変状は30箇所で見られ、内27箇所はき裂が主桁腹板まで達している。また、き裂は全て通路側の中間補剛材側で発生している(図-2)。なお同ガセットの溶接状態は非常に悪く、アンダーカット等の溶接不良が確認された。

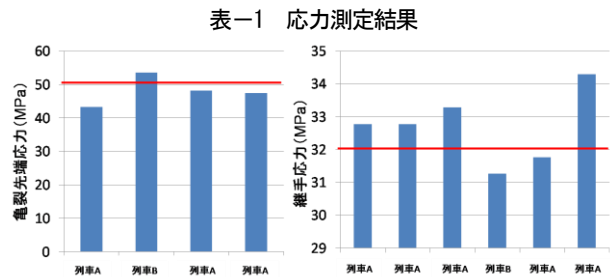
また、継手応力では溶接止端部から10mm離れた位置にゲージを取り付け応力測定を行った。結果、面外ガセット開先溶接非仕上げ(G等級: 32MPa)¹⁾を超える応力が発生している(表-1)。

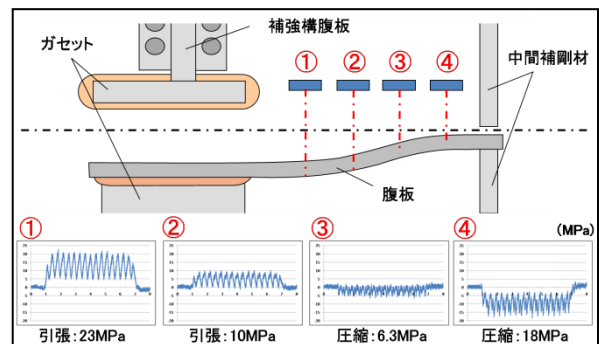
図-4 溶接止端部・中間補剛材間測定結果

き裂の発生は、中間補剛材側の面外ガセット取付溶接部のみであり、何らかの外力を受け変形しているものと考え、廻し溶接部の母材側止端から中間補剛材間の応力を測定した。その結果、腹板の応力は測定箇所によって発生方向が異なっており、中間補剛材側で局所的な変形が生じていることを確認した(図-4)。

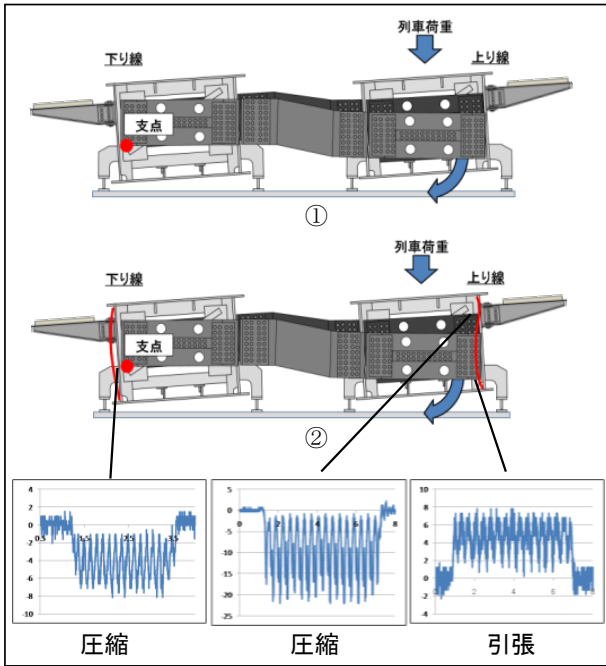
図-5 変形メカニズム

次に各測定データを基に、変形メカニズムを上り線を列車が通過すると主桁のたわみにより、①下り線側のガセット下部が支点となり、上下線連結横桁は時計回りに回転する。②上り線通路側の主桁腹板上部は列車により押し込まれ圧縮となるが、同下部では引き込まれ引張り、下り線通路側の同腹板は押し込まれ圧縮となると推測した(図-5)。なお、下り線通過時においても、同様の動きを確認した。

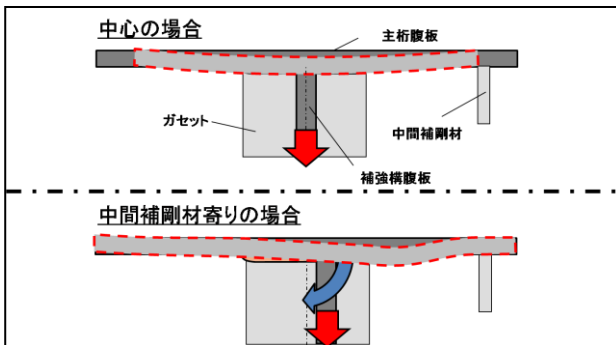
図-6 補強構腹板の位置関係による変形

また、中間補剛材側で強い応力が発生した別要因として、連結部材の位置が関係していると考えた。前述した上下線連結横桁の動きが生じた時、ガセット中央に補強構腹板が取り付けられている場合は、ガセット中央に力が作用するため腹板は緩やかに変形する。一方、変状が発生している本橋りょうは補強構腹板が中間補剛材寄りの構造のため、同様に力が作用した時、ガセットは回転しようとするため、中間補剛材側の腹板は大きく変形する(図-6)。剛構造と腹板の取り付け位置の関係により上記の変形メカニズムが発生し、中間補剛材側での応力が疲労限を超え、き裂が発生したと結論づけた。
