ふっ素樹脂塗料からの塗替えにおける塗装状態の検証

JR 西日本 (正) ○瀧本一也 (正) 細井幹生 (正) 中山太士
(公財) 鉄道総合技術研究所 (正) 坂本達朗

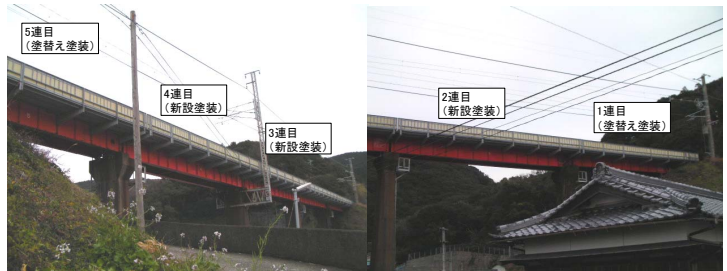
図.1 ふっ素樹脂塗料が採用された橋梁

橋梁は紀勢線に架設されている全5連の上路版桁であり、海岸からの距離は約80mである(図.1参照)。本橋梁は、1938年に架設されたが、腐食が著しく進行したため、1996年に2～4連目が架け替えられた。この時、架け替えと同時に1連目と5連目の塗替えも行われた。

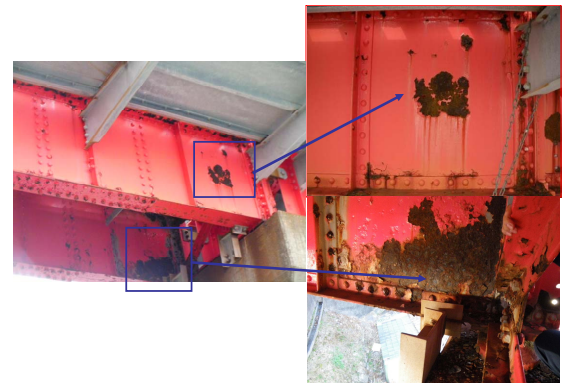
塗替え前に実施した塗膜調査結果から、図.2に示すように、主桁下フランジ下面や高力ボルトの腐食が進行しており、主桁腹板における局所的な腐食や腐食による塗膜の浮きや大面積剥離が確認された。鋼鉄道橋の塗替え塗装では、健全な旧塗膜を活膜として残し、防食に寄与させることとしている。しかし、平均膜厚は600μm以上であり、中には1000μm以上の箇所も確認されることや、後述する付着性試験では、塗膜破断時の引張り強さが約1MPaであり付着性の低下が懸念されることから、活膜はほとんど無く経年した旧塗膜の脆化・老化が進行していると考えられた。そのため、一般に採

(a) 主桁腹板

(b) 主桁下フランジ

(c) 採取した層状錆

用している素地調整種別である替ケレン-2（鋼素地を露出する面積が約 30～50%）ではなく、替ケレン-1（鋼素地を露出する面積が約 70～100%）により、塗替え塗装を行った。ただし、ふっ素樹脂塗料の塗り重ね性を評価するため、比較的健全な塗膜が残存していると判断した腹板 2 パネル（補剛材で区分された箇所を 1 パネルとする）分については旧塗膜を残した。塗替え塗装系には、塗装系 T7 を採用した。

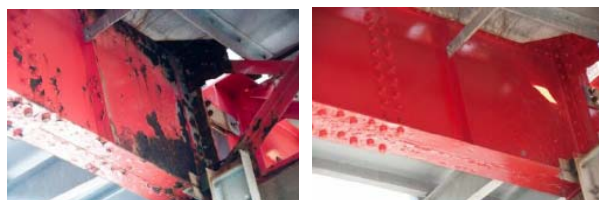
図. 3 外観調査結果

図. 3 に示すように著しく腐食した桁端部や下フランジ下面などでは残存錆の影響が早期に現れることが懸念されたが、全体的に塗膜変状は見られなかった。また、旧塗膜残存箇所からもはがれなどの塗膜変状は見られなかった。
