断面縮小が発生している山岳トンネルについて

東日本旅客鉄道(株)新潟土木技術センター 正会員○堀川 高好
正会員 白崎 広和
伊藤 雅康

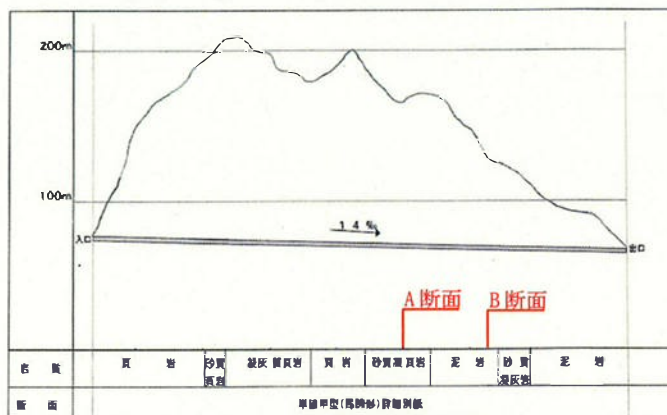
図1 トンネル縦断図

図1より、トンネルの出口側に位置するB断面付近においては、断面縮小が顕著であったことから、平成元年にロックボルト(L=3.0m)を施工した。しかし、縮小傾向が収まらないため、平成4年にロックボルト(L=5.0m)を追加施工している。以下にその詳細を述べる。

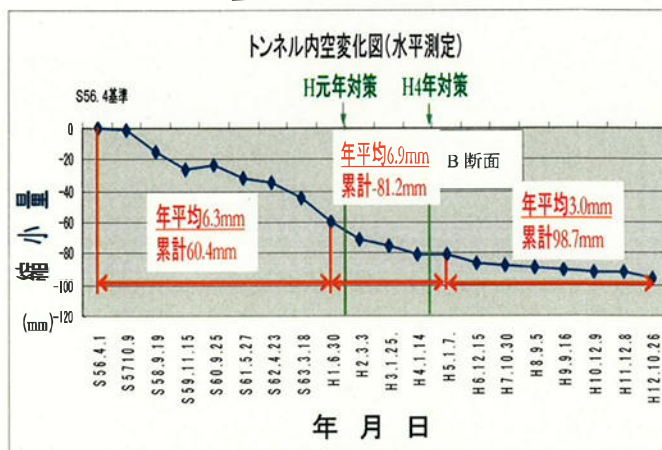
図2 対策前後の縮小量(B箇所)

B断面のロックボルト対策前後の内空変位量のグラフを図2に示す。

対策工を施工する平成元年までは、年間平均6.3mmの縮小が認められ、累計縮小量は60.4mmとなった。そのため対策工としてL=3.0m(10本/断面)のロックボルトを施工した。その後も継続して変位量を測定していたが年間平均6.9mmの縮小が認められた。変状の進行を低減することが出来なかったため、平成4年に更にL=5.0m(6本/断面)のロックボルト工を追加施工した。その後、年間の変位量は平均3.0mmに緩和され、ロックボルト工は断面縮小の進行量低減に効果があったことが判る。

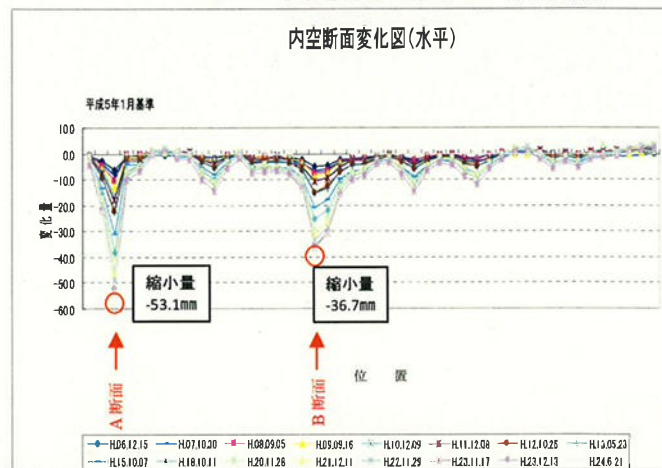
図3 内空変位測定結果

平成5年から平成24年まで行ったテープスケールによる内空断面の測定結果を図3のグラフに示す。グラフからA断面付近及びB断面付近の断面縮小の進行速度が他と比べて大きいことが判明している。

また、前述のようにロックボルトを施工している箇所でも縮小が進行しているため、その2点について、今後も定期的に内空変位量を計測するなどして、変状の進行を引き続き監視するとともに、必要に応じて適切な時期に対策工の施工を検討していく。

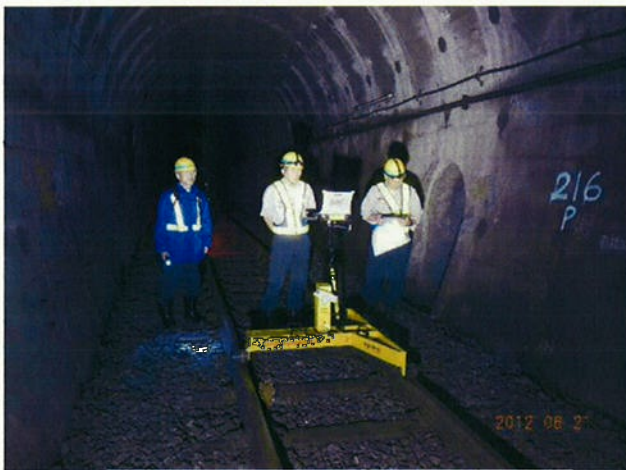
写真2 トンネル断面測定状況

建築限界(車両の運転に支障ないように、一定の空間を保つために設けられた限界)との離隔を調べるため、トンネル断面測定を行ったが、現在、建築限界を支障する恐れはないことが判明している。

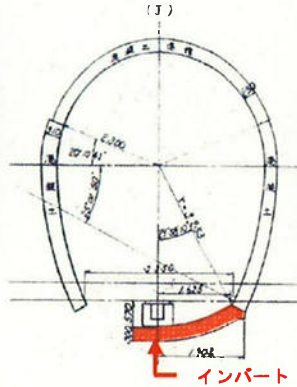
図4 トンネル断面図

縮小量の大きいA断面、B断面付近においては、設計上(図4)ではインバートが存在しているが、実際に施工されているか確認するための試掘を行ったが、いずれもインバートが無いことが判明した。

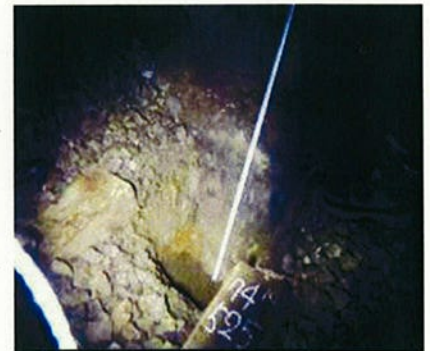
写真3 インバート調査状況

これは、建設時に地山の状態が良好であったため、現場の判断により施工されなかったものと考えられ、断面が閉合していないことが断面縮小の一因であることが考えられる。(写真3)
