地震による高速道路被災箇所要因分析

株式会社ネクスコ・エンジニアリング東北

応用地質株式会社

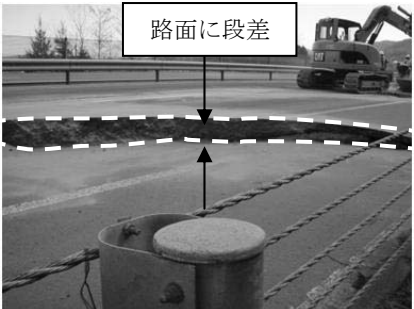
被害を受けた路面変状の形態として、補修に土工まで及ぶものと、舗装の補修のみで対応が可能なもの（以後は舗装と表示）の 2 つに大別できる（写真-1、写真-2）。

写真-1 補修に土工まで及ぶ箇所の例

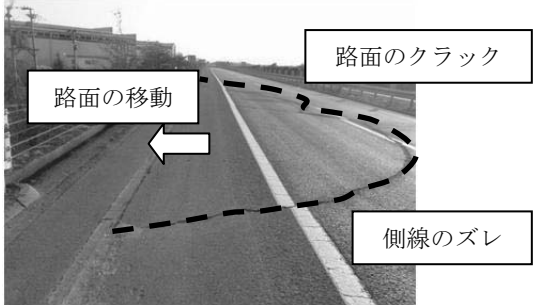
写真-2 舗装の補修のみで対応可能な箇所の例

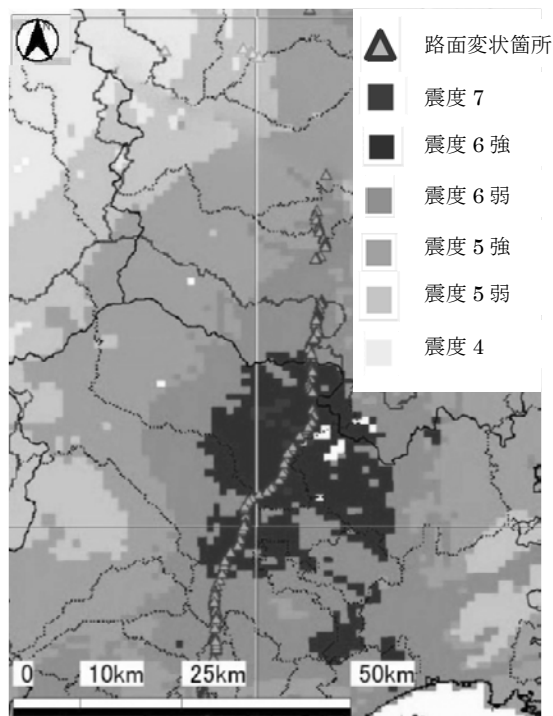
地震による路面変状が発生した箇所を震度分布図にプロット（図-1）し、震度分布と路面変状の関係を整理した（表-2）。

図-1 震度分布（H23.3.11\_14:16）と路面変状箇所の関係

表-2 より、震度 5 弱以下ではほぼ路面変状が発生していないことがわかる。また、土工の被災は震度 6 弱以上の箇所で発生しやすく、震度 5 強以上から路面変状が発生しやすくなる傾向がみられた。
