老朽化した鋼矢板護岸の現状評価

(株)オリエンタルコンサルタンツ 正会員 ○木村美瑛子  
(株)オリエンタルコンサルタンツ 川合 伸治  
(株)オリエンタルコンサルタンツ 正会員 中尾 毅

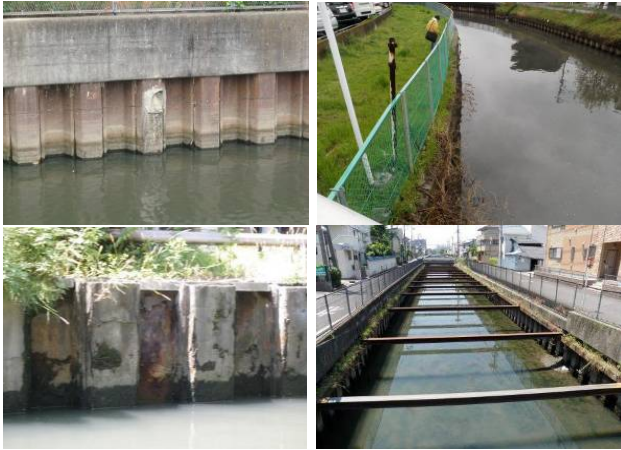
伝右川では、大きく 4 つの問題点が抽出された(写真 1)。これら問題点は、多方面に影響を及ぼすため、早急な維持管理・更新手法の確立が必要である。

- ① 損傷箇所
- ② 載荷荷重の増加による鋼矢板の傾き(図 1)
- ③ 鋼矢板の腐食
- ④ 載荷荷重の増加による切梁設置

写真 1 伝右川に散見された鋼矢板護岸の問題点 (左上：破損、右上：傾き、左下：腐食、右下：切梁)

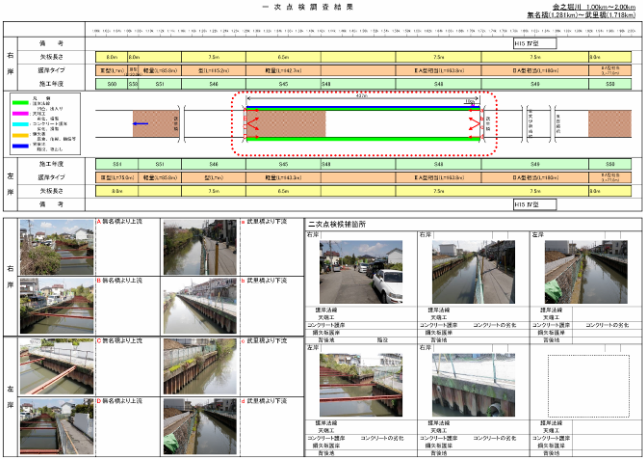
図 2 概査のとりまとめ

既往資料を収集した上で、既往資料(平面図)との整合性を図り、現地を俯瞰的に把握すると共に、点検実施の必要性判断のため、陸上からの目視点検を行った。護岸法線の歪み・損傷、天端工の損傷・劣化、背後地

の陥没・沈下、切梁設置箇所の確認を確認し、鋼矢板護岸設置区間において、図 2 に示すようにとりまとめを行った。

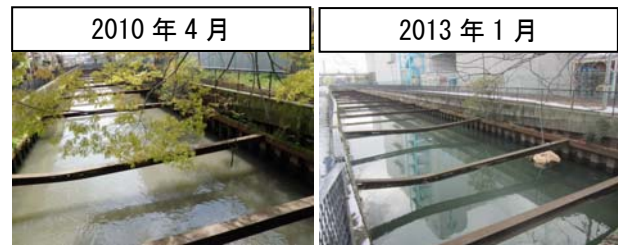
写真 2 検討箇所の現況

点検結果より、評価基準を満たさず、対策の必要性が判断された箇所について、評価の妥当性を判断するため、以下計算モデルを構築し、検討を行った。本論文では、写真 2 の箇所に対する評価結果について論じる。本箇所は、背後地の載荷荷重の増加による鋼矢板の変位を抑えるために切梁が設置されているが、屈曲し、その変位はこの数年で大きくなっている。

- ・型式：Ⅱ型/H型鋼による切梁設置
- ・施工年度：昭和 47 年度
- ・左岸矢板長：8.5m
- ・右岸矢板長：8.5m
- ・地質状況：N=1.0 程度

左岸において、最大変位量が基準値以上となった。

#### ①根入れ長比が小さい

本検討断面は、他断面と同様な土質定数であるが、根入れ長/護岸高比が、左岸で 1.2、右岸で 1.4 と小さい。

#### ②護岸高が高い

本検討断面は、左岸護岸高 3.9m、右岸護岸高 3.6m と他断面より約 1.0m 高い。

本検討断面で、最大変位量が大きくなった理由を以下に考察した。以下を踏まえると、背後地においても変位を起こしているため、護岸の補修を行った上で、切梁を撤去することが必要である。

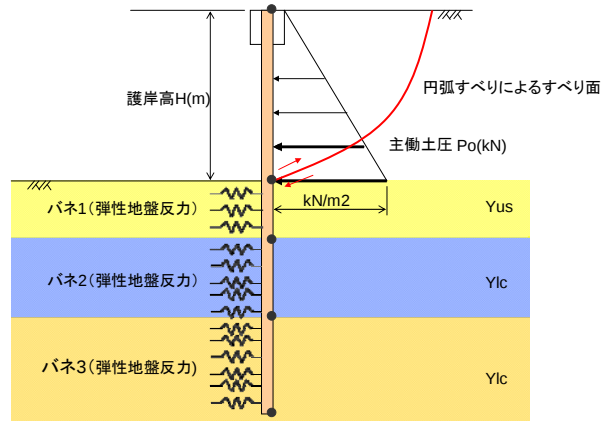
図 3 計算モデルの概要

現況矢板に作用する最大変位量及び最大応力度を推定することを目的とし、まず円弧すべりによるすべり面を推定し、矢板に作用する外力を算出した。その上で、現況矢板の状況(型式、根入れ)や地盤状況を考慮し、最大変位量及び最大応力度の推定を行った(図 3)。
