列車荷重によるレール防食処理の塗膜損傷の実態把握と室内再現試験

鉄道総研 正会員 ○庄野 真也
 鉄道総研 正会員 細田 充
 鉄道総研 正会員 坂本 達朗
 鉄道総研 飯田 政巳

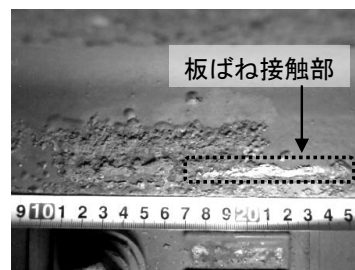
図1 底部上面の状態

図1にレール底部上面の塗膜の状態を示す。レール底部上面では、レール締結装置の板ばねの接触部で塗膜が損傷し、レール素地の露出が認められた。レール締結時の押え力と列車荷重が作用した際のレールの挙動により塗膜が損傷したと考えられる。また、塗膜損傷部の周辺では損傷部が起点と考えられる腐食の進行が認められた。

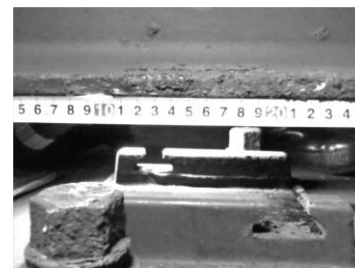
図2 底部側面の状態

図2にレール底部側面の状態を示す。レール締結装置のタイププレートと接触している範囲の塗膜が損傷し、腐食が認められた。列車荷重が作用したレールが線路直角方向に変位し、レール横圧力を受けるショルダー部に接触を繰り返すことで塗膜の損傷が発生・進行し、腐食に至ったものと考えられる。

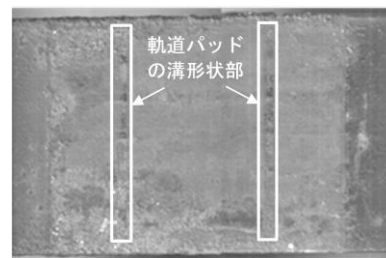
図 3 底面の状態

図3にレール底面の状態を示す。また、図4に画像データから目視により腐食範囲を塗り潰した模式図を示す。軌道パッドの溝部に相当する部分の塗膜が損傷し腐食が認められた。レールに列車荷重が作用した際にレール圧力により軌道パッドの溝部が変形し、レールとの接触部と溝部との境界部付近に擦れ等が生じたため損傷に至ったものと考えられる。また、レール底部の角部や軌道パッド端部においても塗膜の損傷に伴う腐食が認められた。

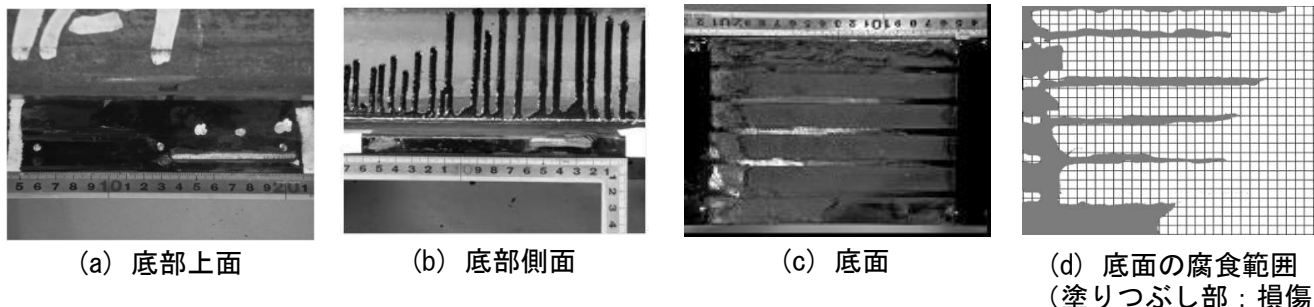
図 5 载荷試験後の防食加工の塗膜状態 (50 万回载荷後)

室内試験の結果、载荷回数の増加に伴う塗膜の損傷の進行が認められた。図 5 にレール底部上面、底部側面および底面の 50 万回载荷後の塗膜の状態を示す。図 5(a)の底部上面ではレール締結装置の板ばね接触部で塗膜が損傷し、図 5(b)の底部側面ではタイプレートのショルダー部と接触する範囲で塗膜の損傷が認められた。図 5(c)の底面は、図 5(d)に示すように軌道パッドの溝形状が現地調査箇所の軌道パッドと異なるため損傷の範囲において若干の差異が生じているが、損傷の位置は概ね現地と同様の傾向がみられた。これらの結果より、本試験により現地の状況を再現できたと考えられる。なお、腐食による影響については、さらに腐食促進試験を行い評価する予定である。
