## マンガンクロッシングの踏面補修方法の開発

東日本旅客鉄道株式会社

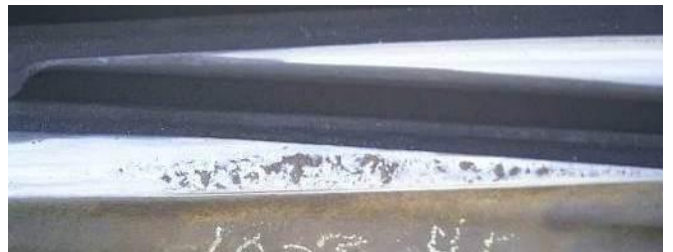
クロッシングは、レールが交わる部分を構成する分岐器の部材である。一般にクロッシングは、レール欠線部の車輪乗移りで発生する衝撃荷重から、踏面に損傷が発生する事象が多い(図1)。このことから、当社ではレール鋼製クロッシングに比べ、粘り強く割れにくく、耐摩耗性に優れている、高マンガン鑄鋼製のマンガンクロッシングが広く導入されているが、踏面に損傷が見られることも多い。その処置の方法としては、現場補修のニーズが高く、これまでにマンガンクロッシングの現場補修のための基礎試験が実施され、施工性や溶接強度については明らかになっているが<sup>1)</sup>、仕上り品質管理については明らかになっていない。そこで、本稿では、仕上り品質管理として、補修後の品質(外部・内部)および断面形状の検査方法の検討結果を報告する。

図1 マンガンクロッシング踏面の損傷例

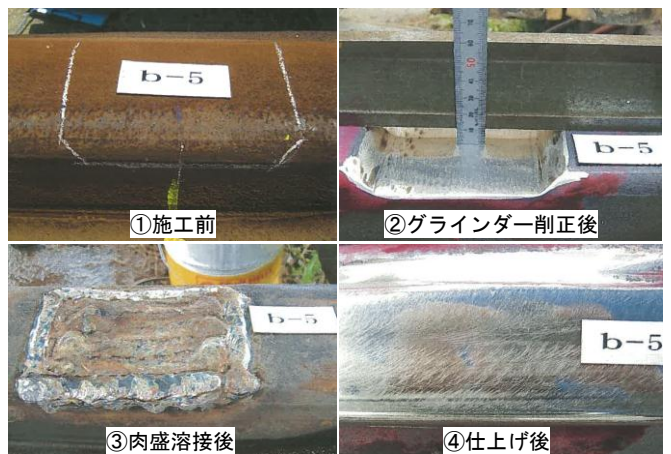
図2 マンガンクロッシングの踏面補修部の製作方法

踏面補修部の製作は、グラインダーによる削正を施し、一部供試体に下盛溶接を行った後、肉盛溶接、仕上げ作業、ピーニング処理を実施した(図2)。溶接作業中はマンガンクロッシングの母材温度が200℃を超えないようにし、1パスごとに水道水を用いて常温まで水冷した後、圧縮空気により水分を除去した。

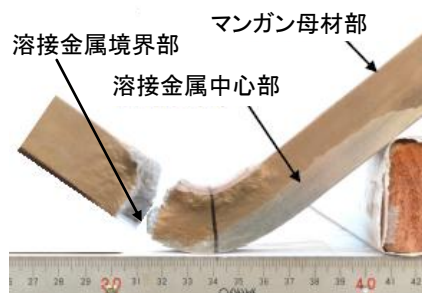
図3 破断した供試体

11 体中 9 体が破断した(図3)。これらの破断は、超音波探傷試験で得られたきずエコー検出位置ではなく、いずれも溶接金属境界部で生じていた。一方、供試体中心部に載荷した母材のサンプルでは、未破断のものを除き、240～365kN の荷重で破断に至った。

押曲げ試験を終えた供試体について、マクロ組織観察を行った。その結果、超音波探傷試験では発見できなかったスラグ巻き込みの融合不良が発見された。また、曲げ試験での破壊の起点は、踏面近傍に存在した引け巣であると推定され、超音波探傷試験で検出した溶接欠陥のいずれも破壊起点になっていないことを確認した。前述のとおり、補修溶接金属内部の検査は、垂直探触子による超音波探傷試験を適用したが、現状では、評価・判定基準が確立されていないこともあり、超音波探傷試験が有効な手段とはいえない。
