## 川口・西川口間川口北架道橋背面路盤陥没対策の設計と施工について

東日本旅客鉄道(株) 正会員 ○ 松丸 護 稲葉 経仁 中村 宏  
ユニオン建設(株) 川窪 俊介 高鹿 純史

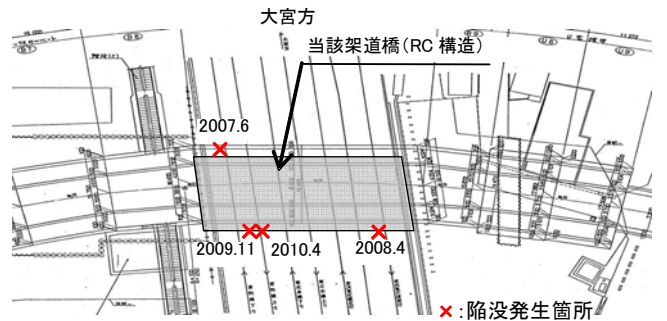
東京方  
図1. 位置平面

2007年～2010年にかけて、同一架道橋の橋台背面で4回の路盤陥没が発生した(図1)。これまで応急対策として強制振動<sup>1)</sup>により対処したが、今回抜本的対策として注入工事を実施したので、その概要について報告する。

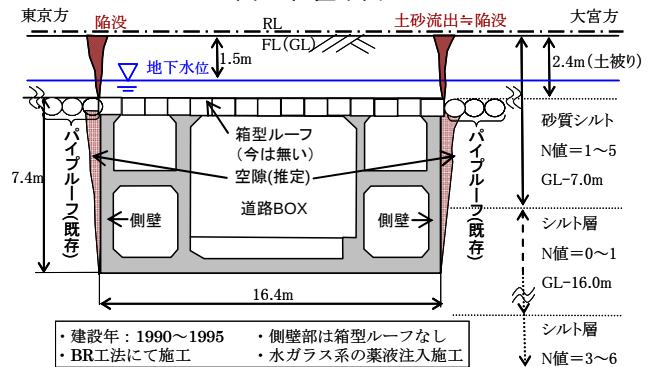
図2. 路盤陥没位置図

当該架道橋は1990年～1995年まで約5年間かけて施工された。施工開始直前に計画変更があり、土被りを小さくする(現在の2.4m)必要が生じた。そこで当初設計のフロンテジャッキング工法からBR工法に変更し、上床版部をパイプルーフから箱型ルーフとして、箱型ルーフを函体で押し出す施工法とした。また、側壁部は防護用ルーフを用いずに施工されている。なお、BOX函体付近の地質は砂分を多く含んだ砂質シルトであり、地下水位はGL-1.5mである(図2)。推定される陥没原因は、以下の理由により、現存するパイプルーフ下のBOX側壁部背面に空隙ができて、ルーフより上にある土がBOXとルーフの間の隙間から落ちるためであると推定される。

- ・ 最初の陥没発生後、BOX背面上部に強制振動(H鋼での突固め)を実施したが、陥没が再発した。
- ・ 建設時側壁部で防護ルーフを使用しなかったため、BOX函体押し込み時に側壁付近の地盤を余分に削って空隙ができた。
- ・ 同じくBOX建設時に、側壁の崩壊を防ぐために水ガラス系の薬液を注入したが、時間の経過により地下水のため薬液が溶脱し、空隙ができた。

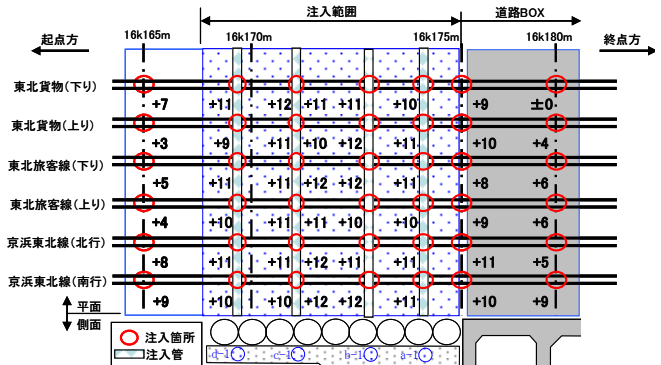
図 8. H23 年度軌道計測結果

- ・ 約 3 ヶ月の注入期間終了時には、各箇所ですり施工前より累積で数mm～10mm程度レベルが上がった（図 8）。注入剤がパイプルーフを持上げたと推定する。なお、施工日毎の軌道検測では数値に問題ないことを確認した。
- ・ チェックボーリング結果から、コアのほぼ全体でフェノールフタレイン反応が確認できた（図 9）。
- ・ 上記よりパイプルーフ下部に想定されていた空隙に十分に充填されたと考える。なお、注入率は 30% の計画に対して、25.7%であった。
