分岐器と一般軌道の境界部における通り狂い管理手法の提案

○ 西日本旅客鉄道株式会社 正会員 池田 智史  
西日本旅客鉄道株式会社 正会員 瀬川 律文  
西日本旅客鉄道株式会社 正会員 坂 宏二

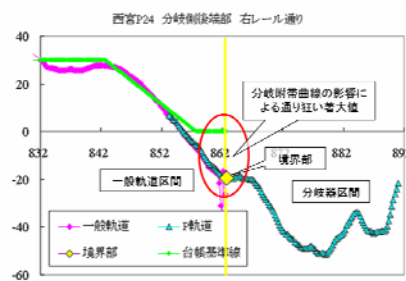
図-4 分岐附帯曲線の影響例

図-4 は分岐附帯曲線の影響を受け通り狂い著大値と判定されてしまう例である。このような箇所は TM 基準線（緑）からの測定値の乖離は大きいものの、分岐内曲線（図中右側）に向けての正矢量変化が緩やかである。このような箇所に、移動平均法による基準線を適用し、図-5 中の橙線のような基準線として管理することで、分岐附帯曲線の影響を考慮し

たうえて真の軌道狂い管理ができるものと考えられる。移動平均長は、分岐附帯曲線が 10 数 m 程度である実態を踏まえ、10m の移動平均長を適用している。現在、現地調査の結果、曲線台帳に基づく軌道狂い管理が難しいと判断した箇所のみ、この考え方を適用していく取組みを進めている。
