## 淀川大橋の調査・診断と補強設計

建設コンサルタンツ協会近畿支部 正会員 ○廣瀬 彰則  
 国土交通省近畿地方整備局 増田寛四郎  
 関西大学 正会員 坂野 昌弘

本稿は淀川大橋の上路トラス橋部分全体(6 径間)を対象として近接目視を行うとともに各種非破壊検査を実施し、確認したき裂等に対する補強策の検討と実施した補強設計の概要について報告するものである。

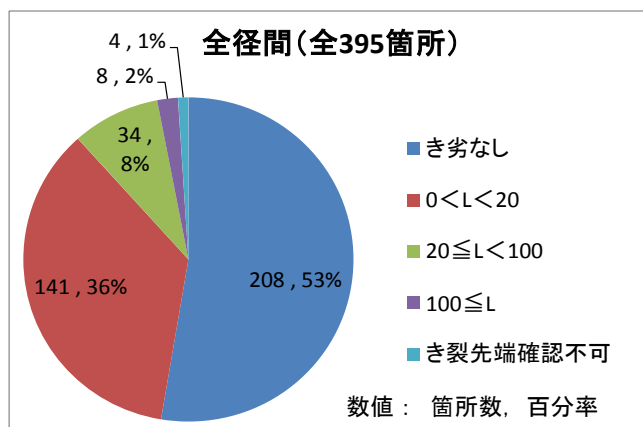
図 1. 磁粉探傷試験結果 (全 6 径間)

- ・ P12～P18 の全 6 径間を対象とした磁粉探傷試験の結果、全体の 47% (187 箇所) においてき裂を確認。
- ・ 損傷規模が比較的大きいき裂は P13～P16 径間の 4 径間に生じている。
- ・ 総き裂延長は、P13～P15 径間の 3 径間でその他径間の約 2 倍以上。
- ・ 大きく進展し先端が確認できないき裂は外主構 (G1 主構 1 箇所, G4 主構 3 箇所) のみで生じている。また外主構は中主構と比べ総き裂延長が約 4 倍である。

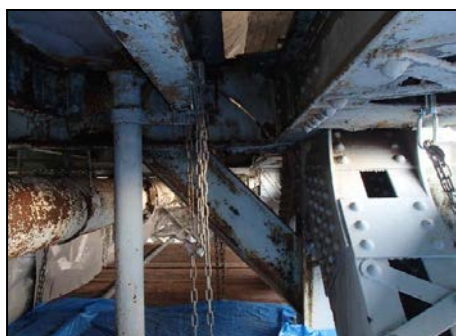
写真 3 大型き裂の状況
