## 1926年に架設された鋼単純上路トラス橋横桁端部の疲労挙動

関西大学 学生員 ○和田健太 正会員 坂野昌弘  
 日本橋梁建設協会 正会員 夏秋義広  
 国土交通省 近畿地方整備局 増田寛四郎

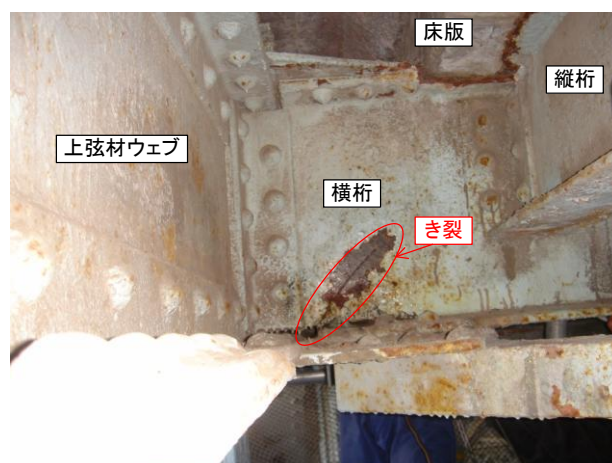
1926年に架設された鋼単純上路トラス橋<sup>1)</sup>の上弦材と横桁の取合い部で、横桁端部の下フランジ側切欠きから発生し、斜め上に進展したき裂が発見された。き裂先端付近の破面観察からぜい性破壊であることが確認されているが、き裂の発生原因と発生メカニズムについては、不明である。また、き裂の進展によって、横桁が破断し、路面の陥没を引き起こすおそれのある危険なき裂である。き裂の数も多いことから、事後保全とともに予防保全も含めた対策が必要である。

写真1に実橋の損傷状況を示す。上弦材と横桁取合い部の横桁下フランジ側切欠きからき裂が発生し斜め上に300mmほど進展している。

写真1. 実橋の損傷状況

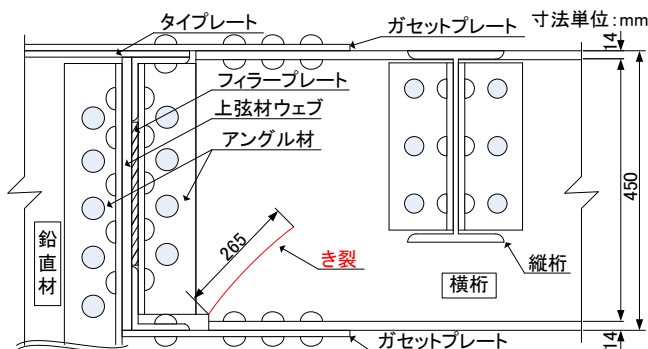
図1に上弦材と横桁取合い部構造詳細を示す。横桁のウェブはアングル材を介して上弦材にリベットで連結されている。横桁のフランジはガセットプレートを通じて上弦材にリベットで連結されている。この横桁端部の下フランジ側に設けられたほぼ直角の切欠きからき裂が発生している。

図1. 上弦材と横桁取合い部構造詳細
