高強度低発熱型高流動モルタルの養生方法に関する検討

鹿島建設(株) 正会員 ○武地 真一 横関 康祐 高柳 達徳 東電設計(株) 正会員 石橋 勝彦
 大成建設(株) 正会員 根木 政広 清水建設(株) 正会員 杉橋 直行
 (公財)原子力環境整備促進・資金管理センター 正会員 秋山 吉弘 矢田 勤

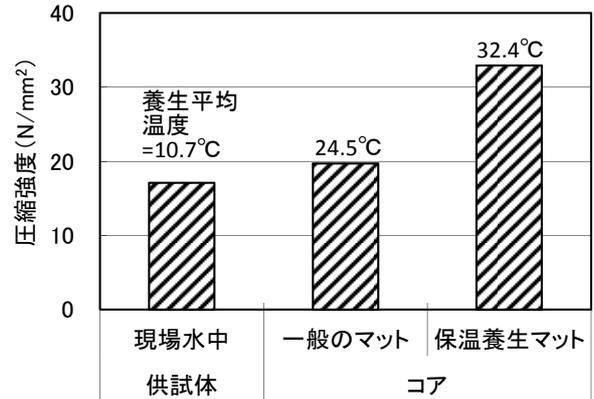
図-3 コアによる圧縮強度 (材齢 9 日)

(NETIS登録No.KT-980368-V)を示す。養生マットは、施工範囲を2分割して比較した(施工範囲は図-4の平面図参照)。各養生マットから採取したコアと現場水中養生供試体による材齢9日の圧縮強度試験結果を図-3に示す。一般の養生マットの圧縮強度は、現場水中養生とほぼ同じであるが、保温タイプの値は、一般養生マットに比べ67%増大した。養生温度が高く保たれたため、水和反応が進んだと考えられる。

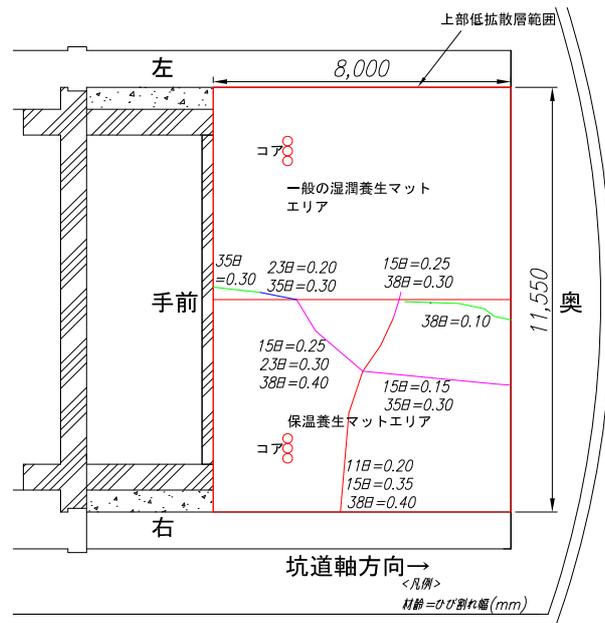
図-4 ひび割れの推移 (平面図)

材齢11日~38日に観察されたひび割れを図-4に示し、あらかじめ上部低拡散層内部に設置しておいた温度計による温度履歴を図-5と図-6に示す。温度計は各養生範囲の中央付近に部材の上端から50mmと中央、下面から50mmの3箇所計測した。

ひび割れは、主に保温養生エリアに発生した。はじめに、材齢11日に中央付近に左右に横断するひび割れが確認された。部材内部の温度履歴は、養生終了の7日に温度低下があり、部材上下間の温度差は最大で約10℃であった。一方、一般の養生マットでは、約5℃の温度差であった。ひび割れは、部材断面方向の温度差による内部拘束に起因した温度ひび割れと考えられ、温度勾配がより大きかった保温養生

エリアに発生したものと考えられる。

材齢 15 日には、坑道軸方向のひび割れが確認された。このひび割れは、材齢 23 日には一般の養生マットエリアまで進展し、材齢 35 日には手前部の棲まで到達した。さらに材齢 38 日には、中央奥側において、新たなひび割れの発生が確認された。上部低拡散層は、底面は上部コンクリートピット、奥面は奥部埋め戻し材に拘束されており、側面と手前面は無拘束である。トンネル軸方向に発生しているひび割れは、底面のコンクリートピットによる外部拘束に起因したひび割れであると考えられる。

ひび割れを評価する場合にひび割れ開口部の面積比率を指標とする手法があり、低拡散層は性能評価の観点から、参考値として 0.05%以下が示されている²⁾。ひび割れ開口部の面積比率とは、ひび割れ幅と長さに乗じて合計し、部材全体の面積で除したものである。材齢 38 日の段階で発生したひび割れは、ひび割れ開口部の面積率にして 0.0059%であり、参考値とされる 0.05%に対して、現時点では十分安全と言える。過去に構築した側部低拡散材においては、材齢 300 日以降も、ひび割れの進展が確認されている³⁾。ひび割れは、バリア性能の重要な評価項目であり、今後も定期的にひび割れを観察し、ひび割れの発生に関する評価を確実なものとしていきたいと考える。

以上より、保温養生マットは強度発現を高めることができたが、温度ひび割れを助長することとなった。仮に、温度変化が落ち着くまで保温養生期間を長くすれば、ひび割れの抑制ができた可能性がある。その反面、養生の長期化は工程の遅延を招く。これに対して、本試験の成果は、要求される品質レベルに応じた、養生方法の合理化に役立てられると考える。
